**LAUDO TÉCNICO DE VISTORIA  
CONSTRUÇÃO DE QUADRA ESCOLAR COBERTA COM VESTIÁRIO, PADRÃO  
FNDE NO MUNICÍPIO DE GENERAL SAMPAIO/CE  
OBRA INACABADA (ID SIMEC: 1001508)**

Data da vistoria: 28/08/2023

**(1001508) PAC 2 - Construção de Quadra Escolar Coberta 001/2013 - General Sampaio/CE**

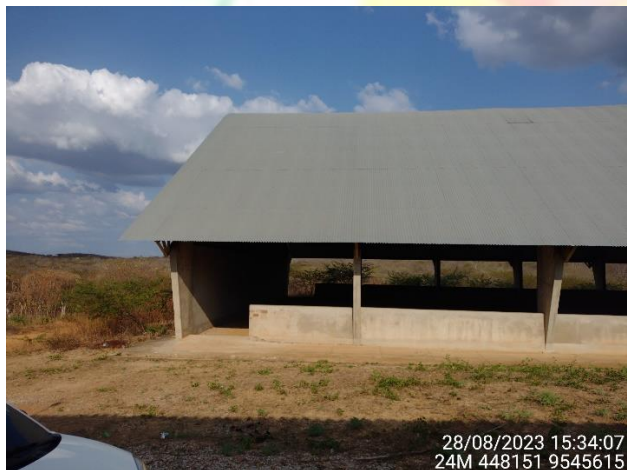
A obra encontra-se inacabada, não sendo encontradas no local a placa padrão do governo federal, placa de obra e instalações provisórias (barraco de obra). Não está executado o fechamento provisório da obra. O terreno encontra-se limpo e com pouco vegetação no entorno da obra. (Figura 3, Figura 4, Figura 5, Figura 6).

Figura 3 - Vista geral da obra;

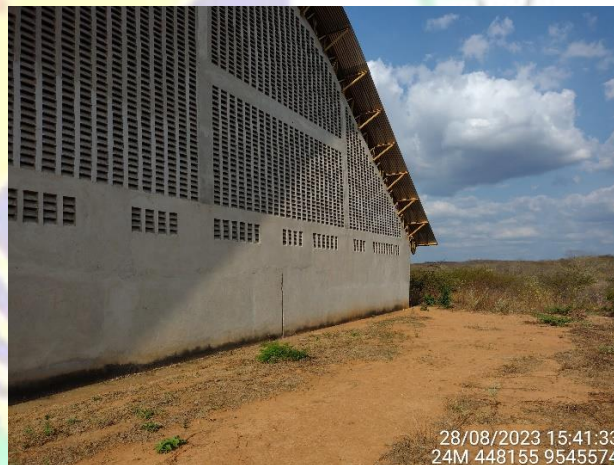
Figura 4 - Vista geral da obra;

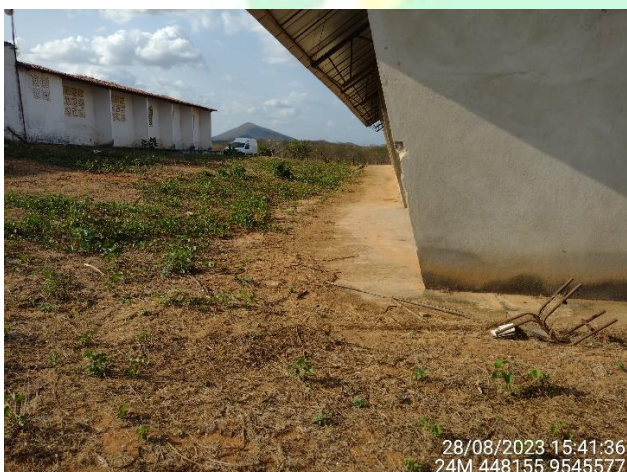
Figura 5 - Vista geral da obra;

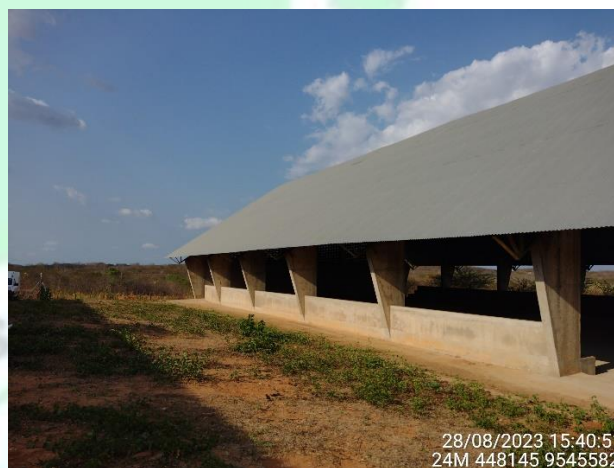
Figura 6 - Vista geral da obra;

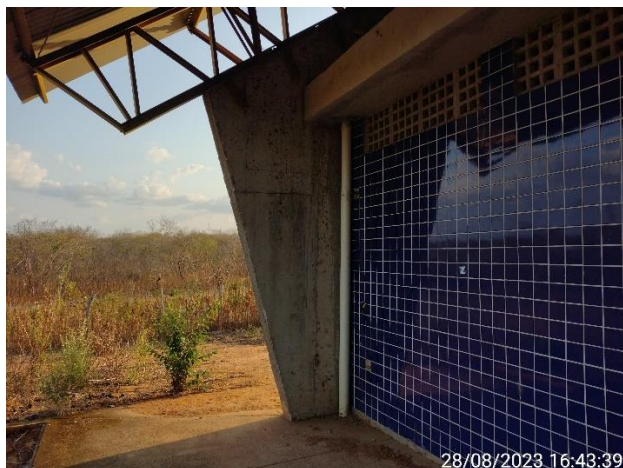
Entre a obra e terreno não há presença de desníveis. Na área externa da obra existe apenas uma leve inclinação abaixo de 8%, a qual se encontra dentro das normas de acessibilidade ABNT NBR 9050 e não influencia ou dificulta em nada o acesso a quadra. (Figura 7, Figura 8, Figura 9 e Figura 10, Figura 11 e Figura 12).

Figura 7 - Obra encontra-se em nível com o terreno;

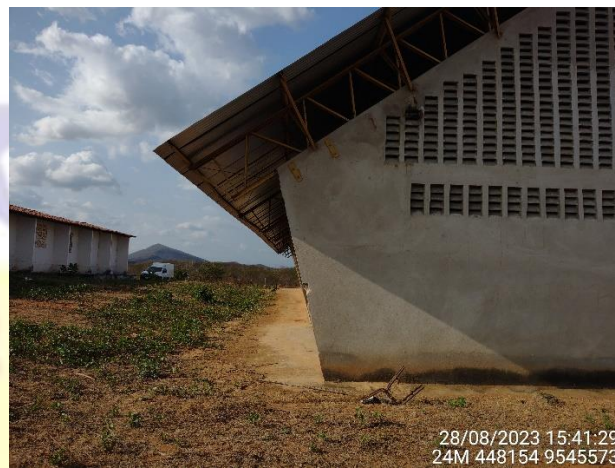
Figura 8 – Inclinação leve na área externa da obra;

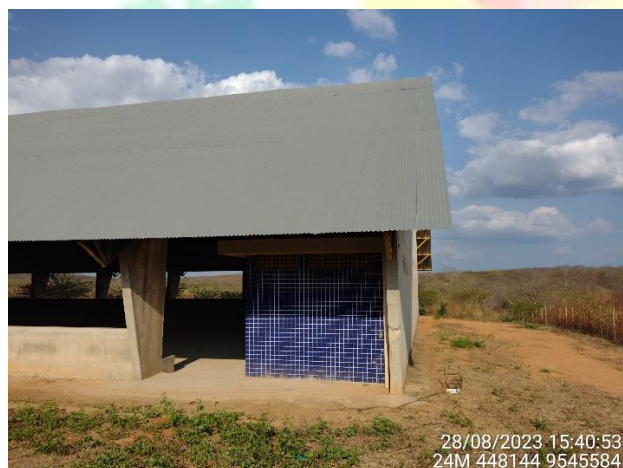
Figura 9 - Obra encontrasse em nível com o terreno;

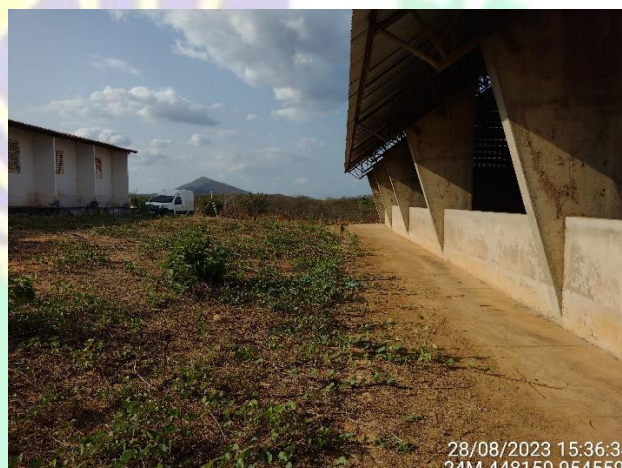
Figura 10 - Obra encontrasse em nível com o terreno;

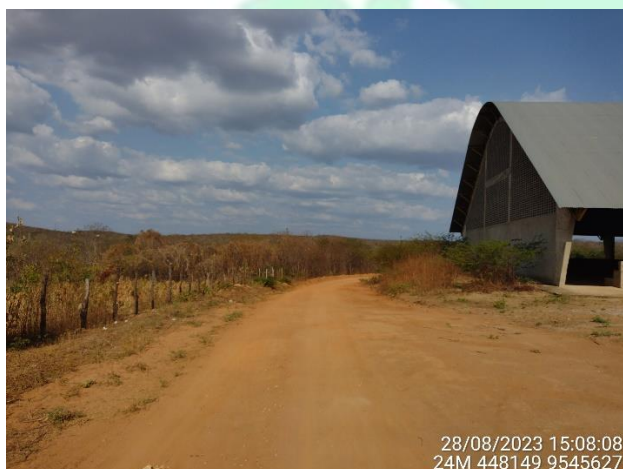
Figura 11 - Obra encontrasse em nível com o terreno;

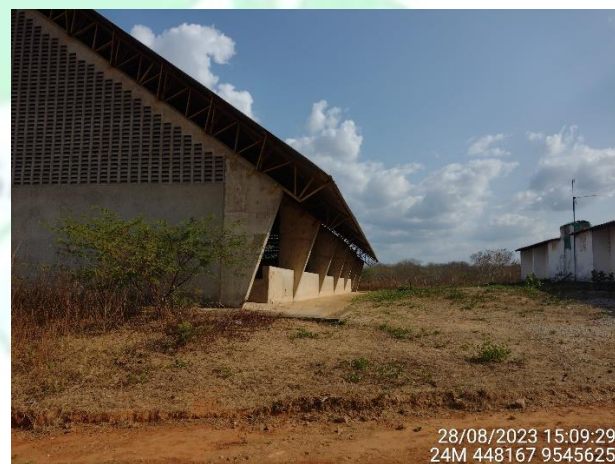
Figura 12 - Obra encontrasse em nível com o terreno;

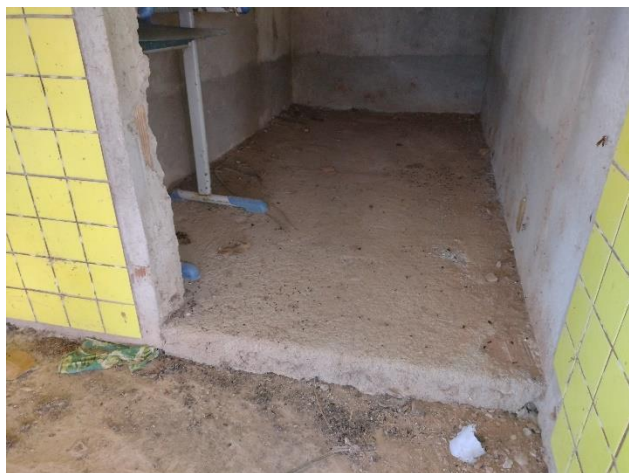
O serviço já foi executado, porém sem possibilidade de visualização devido ao estágio da obra. Considerando a estabilidade das demais estruturas (pilares, lajes e vigas) e a ausência manifestações patológicas e anomalias entende-se até o momento que a fundação executada atende aos requisitos técnicos necessários (Figura 13, Figura 14, Figura 15 e Figura 16).

Figura 13 - Obra em estágio avançado, sem possibilidade de visualização de fundação. Ausência de manifestações patológicas ou anomalias;

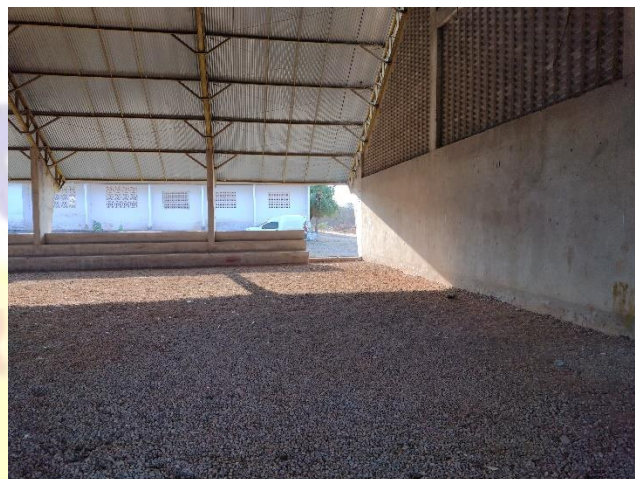
Figura 14 - Obra em estágio avançado, sem possibilidade de visualização de fundação. Ausência de manifestações patológicas ou anomalias;

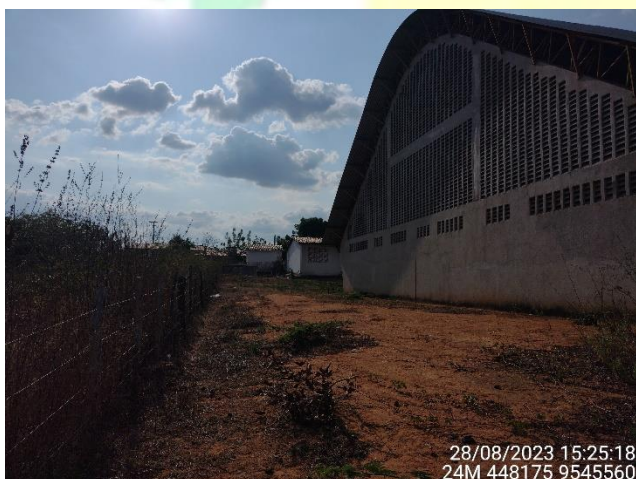
Figura 15 - Obra em estágio avançado, sem possibilidade de visualização de fundação;

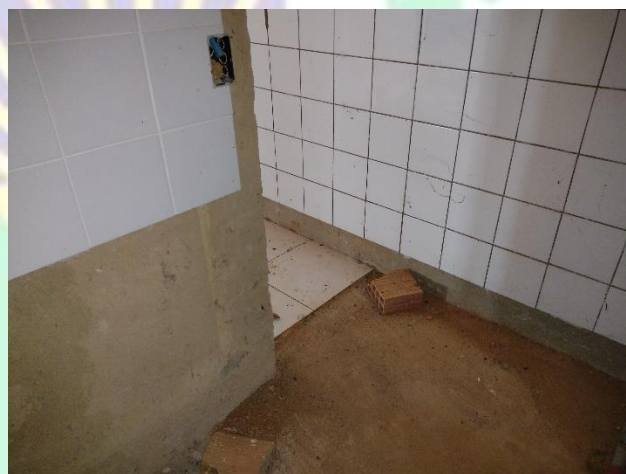
Figura 16 - Obra em estágio avançado, sem possibilidade de visualização de fundação;

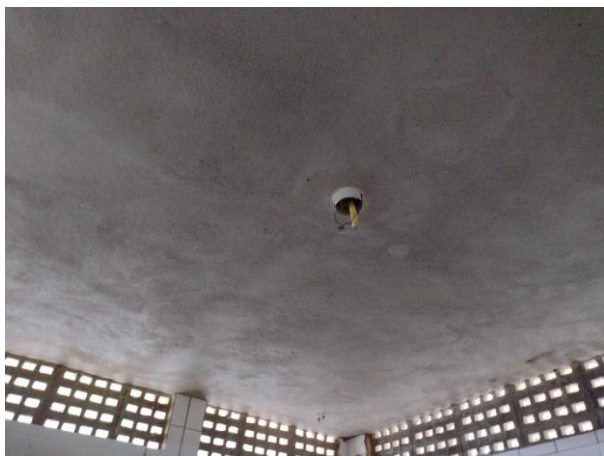
Figura 17 - Laje executada e sem nenhum tipo de manifestação patológica;

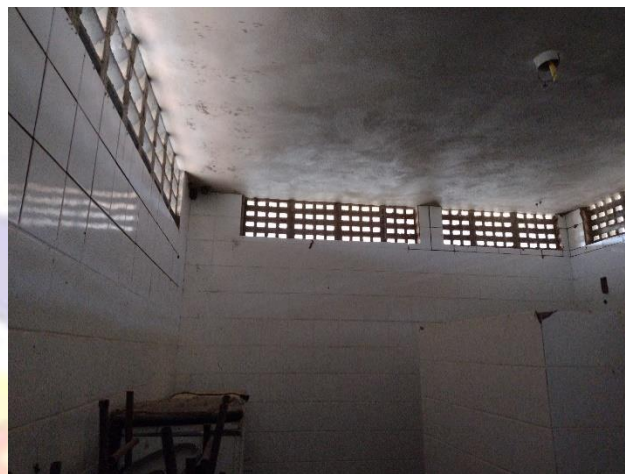
Figura 18 – Laje, pilares e vigas executados e sem nenhum tipo de manifestação patológica;

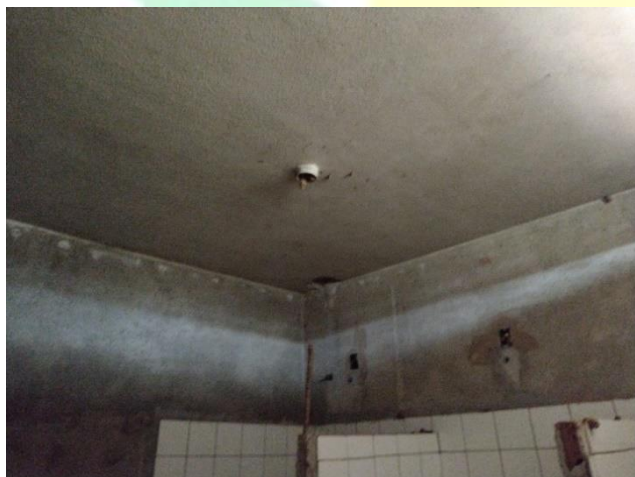
Figura 19 - Laje, pilares e vigas executados e sem nenhum tipo de manifestação patológica;

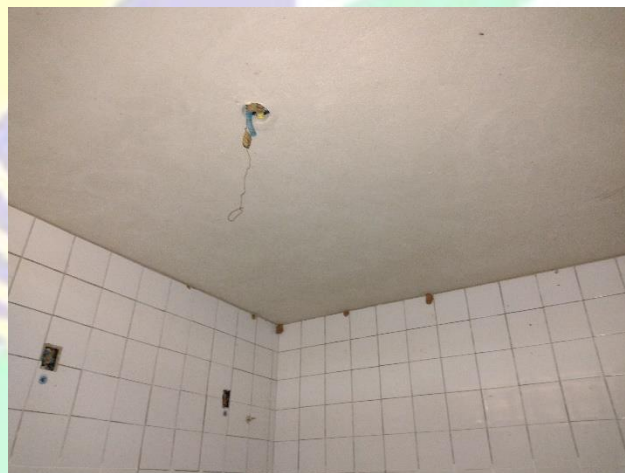
Figura 20 - Laje, pilares e vigas executados e sem nenhum tipo de manifestação patológica;

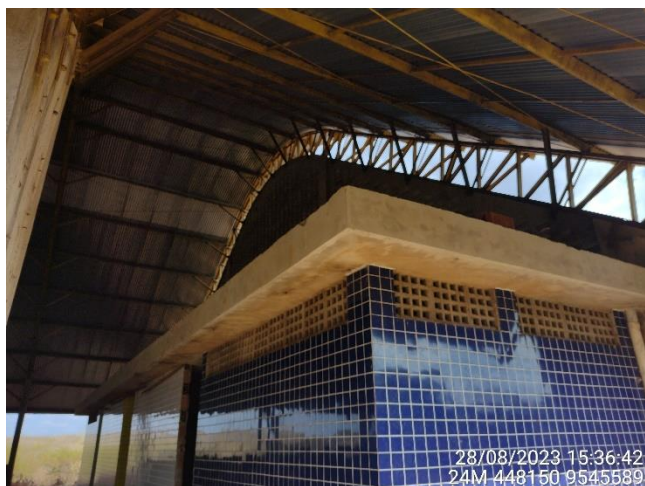
**Figura 21 - Laje, pilares e vigas executados e sem nenhum tipo de manifestação patológica;**

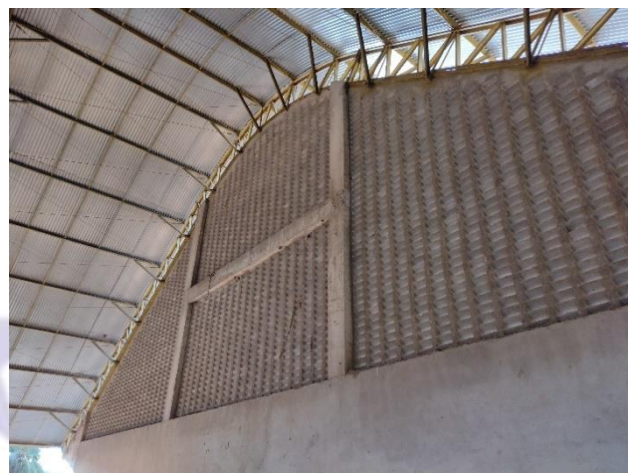
**Figura 22 - Pilares e vigas executados e em bom estado;**

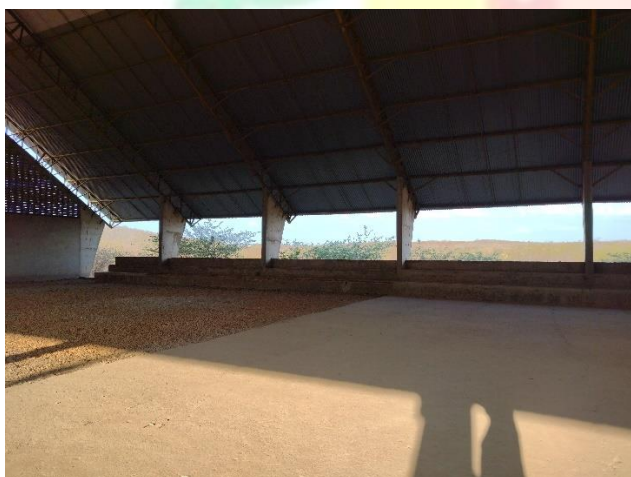
Não foram identificadas manifestações patológicas evidentes ou anomalias nas lajes, pilares e vigas (**Erro! Fonte de referência não encontrada., Erro! Fonte de referência não encontrada., REF\_Ref144764312 \h \\* MERGEFORMAT Erro! Fonte de referência não encontrada., Erro! Fonte de referência não encontrada., Erro! Fonte de referência não encontrada., Erro! Fonte de referência não encontrada.,** Figura 23 e Figura 24).

**Figura 23 - Pilares trapezoidais executados e em bom estado;**

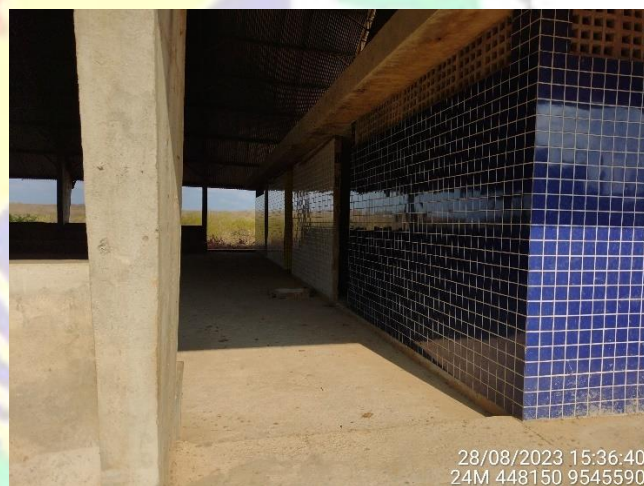
**Figura 24 - Laje, pilares e vigas executados e sem nenhum tipo de manifestação patológica;**

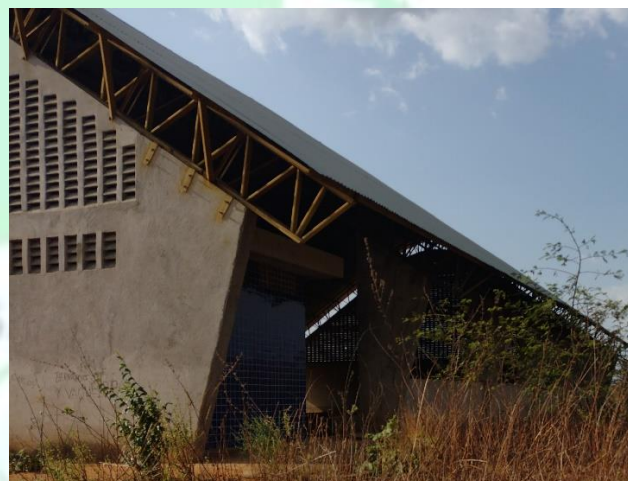
As fixações executadas entre os pilares trapezoidais e a cobertura metálica estão divergentes dos projetos estruturais (Figura 25 e Figura 26). Porém, as modificações já foram sinalizadas, apresentadas e aprovadas nas documentações inseridas na inconformidade 448953.

**Figura 26 - Fixação metálica entre os pilares trapezoidais e a cobertura metálica;**

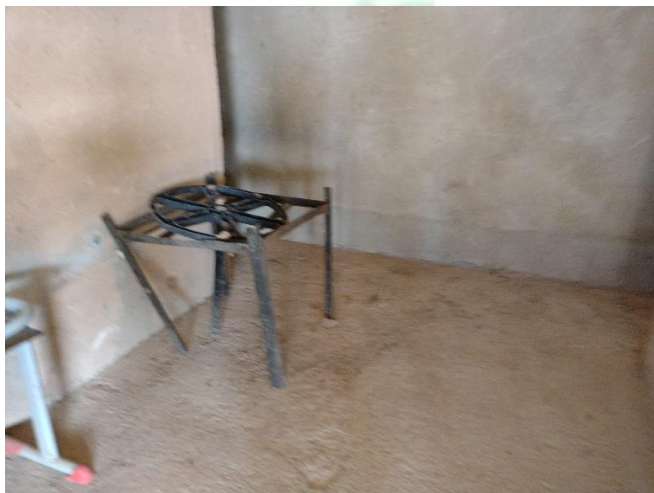
Não foi possível identificar a execução do serviço de impermeabilização com tinta betuminosa das vigas baldrame nos locais em que o revestimento e/ou aterro está executado no entorno na obra e nos locais com inexistência de desnível entre a obra e o terreno, não existe a possibilidade de visualização do serviço. Mas podemos afirmar que não foram encontrados sinais de infiltração, indicando que a impermeabilização foi realizada de forma correta (Figura 27, Figura 28, Figura 29 e Figura 30).

Figura 27 – Parede em bom estado e sem sinais de infiltração;

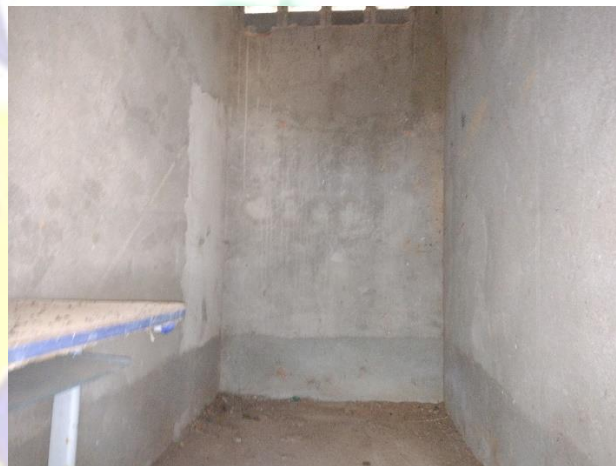
Figura 28 – Parede em bom estado e sem sinais de infiltração;

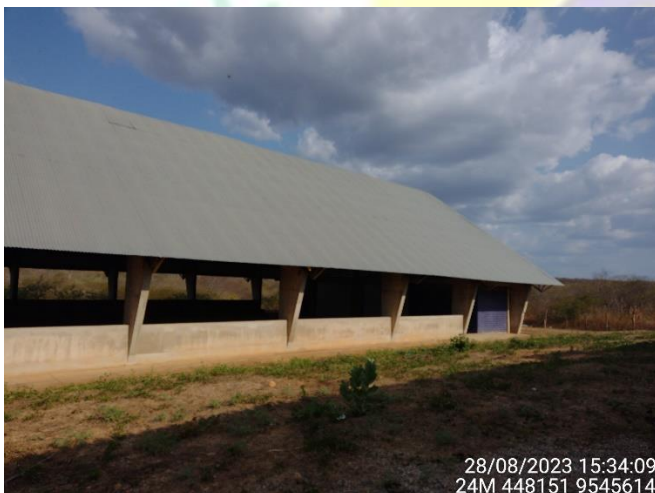
Figura 29 - Obra sem infiltração;

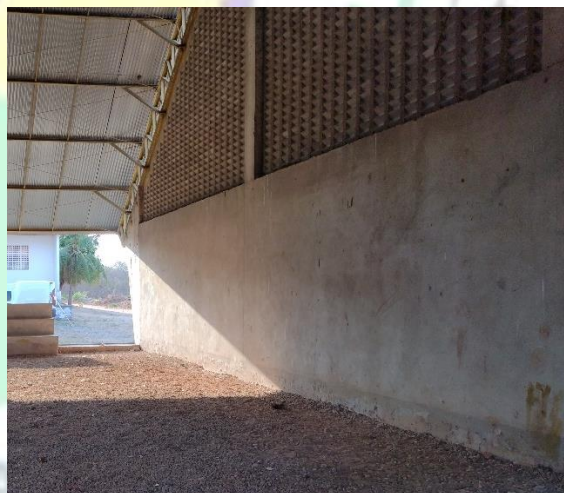
Figura 30 - Obra sem infiltração;

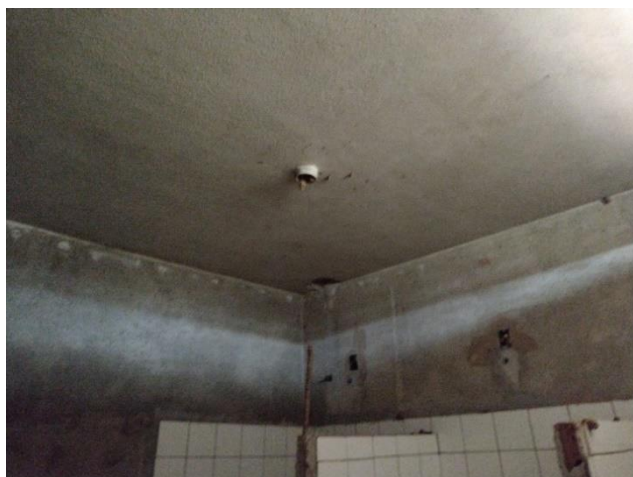
Já a laje de fato não foi impermeabilizada, visto que não há nenhum tipo de especificação quanto a isso nos projetos padrão, ademais as lajes não possuem nenhum tipo de sinal de infiltração (Figura 31 e Figura 32).

**Figura 31 - Laje sem infiltração;**

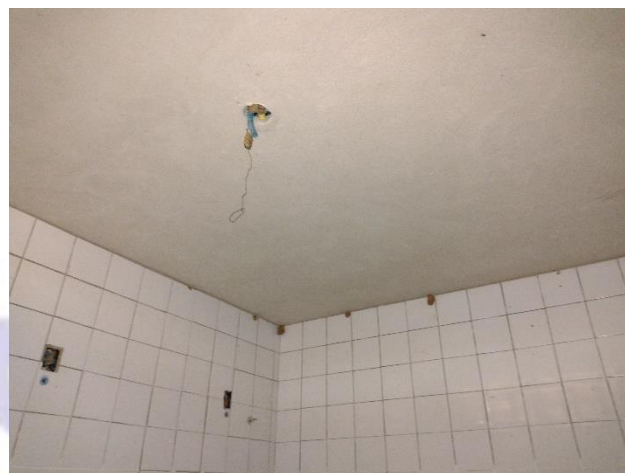
**Figura 32 - Laje sem infiltração;**

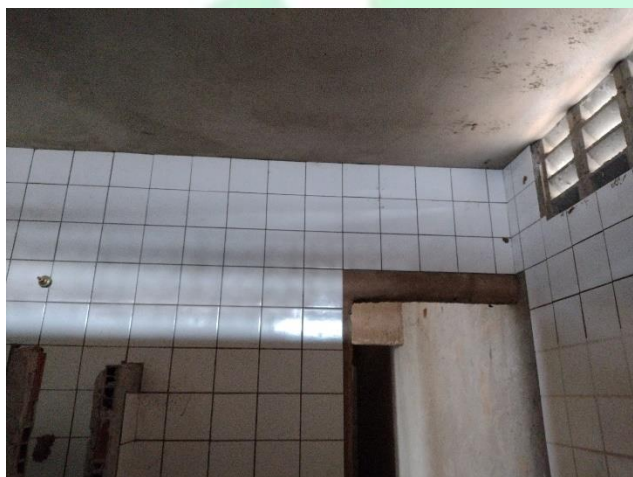
6.6.2.1 Foram executadas vergas com complemento em alvenaria acima das portas de acesso aos chuveiros e sanitários, ficando em desacordo com as especificações do projeto, porém não foram encontrados indícios (trincas nas quinas de esquadrias) (Figura 33 e Figura 34). Consideram-se estas alterações mínimas e sem a possibilidade de trazer algum risco à obra.

**Figura 33 – Porta de acesso aos chuveiros e sanitários com verga e complemento em alvenaria em bom estado e sem trincas;**

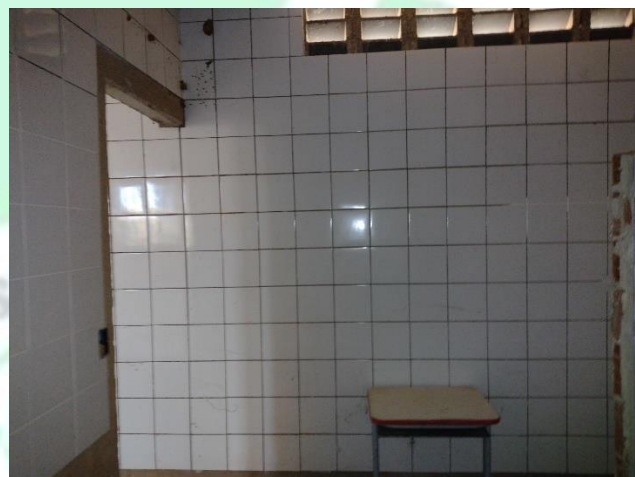
**Figura 34 - Porta de acesso aos chuveiros e sanitários com verga e complemento em alvenaria em bom estado e sem trincas;**

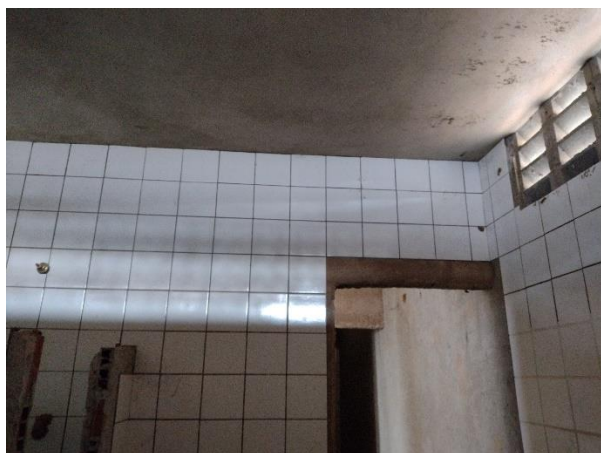
6.6.3.1 Paredes divisórias dos lavatórios e de acesso aos chuveiros executadas até o teto em desconformidade com o projeto padrão. A alteração citada não prejudica em nada a obra, e sim beneficia, visto que traz maior privacidade aos usuários do local em que foram executadas (Figura 35).

Figura 35 – Parede divisória executada até o teto intacta;

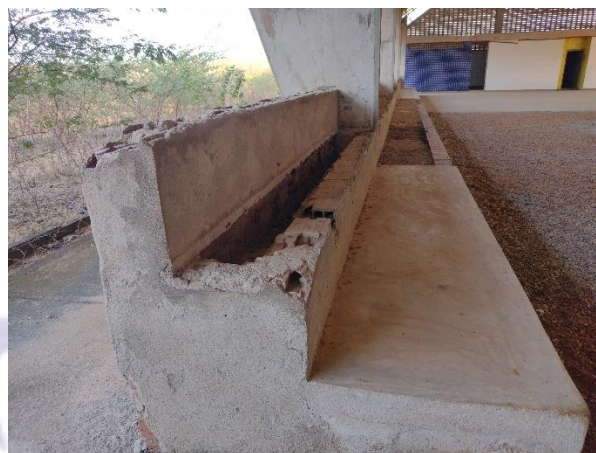
6.6.1.2 Parte da arquibancada está sem alvenaria executada (Figura 36)

Figura 36 – Local da arquibancada sem alvenaria;

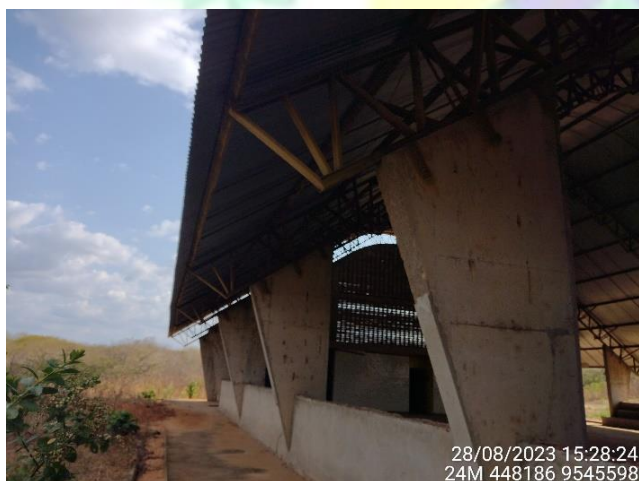
Serviço executado em toda a obra, porém o apoio das treliças metálicas nos pilares de concreto foi executado em desacordo com o projeto (Figura 37). As terças T1 e T2 foram executadas em quantidade divergente, os espaçadores de borda EB, espaçadores E6, espaçadores ED1 e perfis duplos T1 e T2 no centro não foram executados, os espaçadores E1 a E5 foram executados em tamanhos diferentes do projeto, há mais espaçadores do que o projeto original, os contraventamentos CX1 a CX4 foram executados com medidas alteradas. Além disso, a largura dos perfis dos arcos empregados é inferior a largura projetada. (Figura 38, Figura 39, Figura 40, Figura 41 e Figura 42).

Figura 37 – O apoio das treliças metálicas nos pilares de concreto foi executado em desacordo com o projeto;

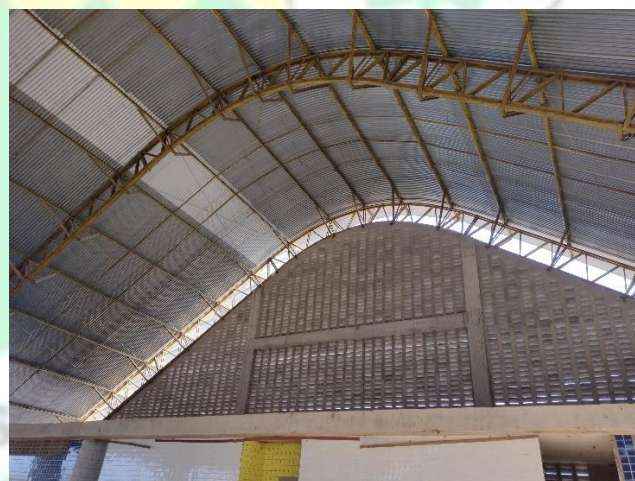
As alterações realizadas na cobertura visaram uma maior facilidade de execução da obra e adaptação aos métodos construtivos locais. Entendendo as diferenças regionais foram feitas adaptações na cobertura que atendem todos os quesitos de segurança e solidez. As modificações realizadas não prejudicaram em nada a estabilidade da edificação e não colocam a estrutura em risco.

Figura 38 – Cobertura com suas devidas alterações;

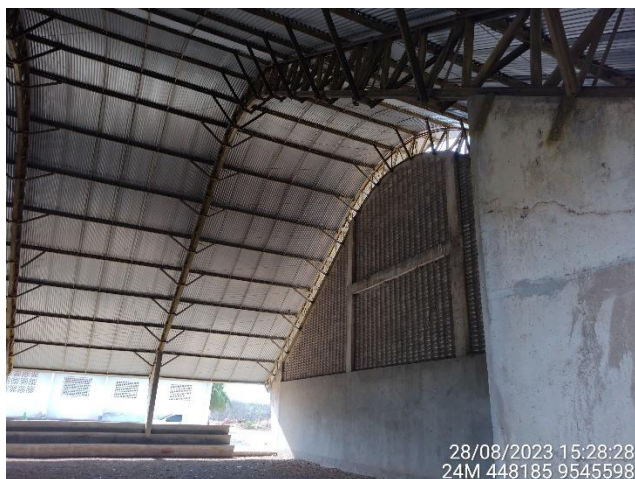
Figura 39 – CX1 a CX4 executados divergente;

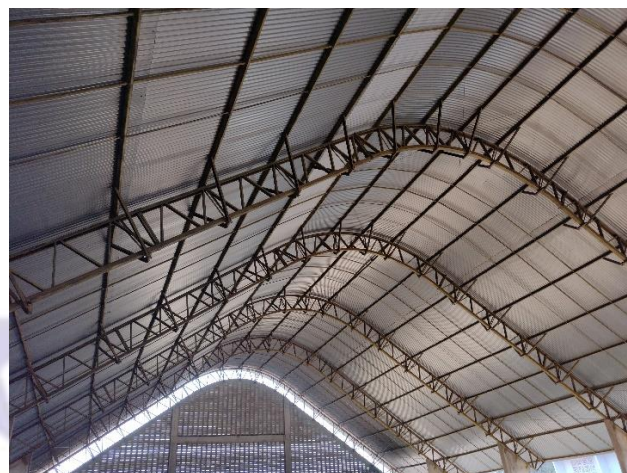
Figura 40 – Perfis duplos T1 e T2 no centro não foram executados;

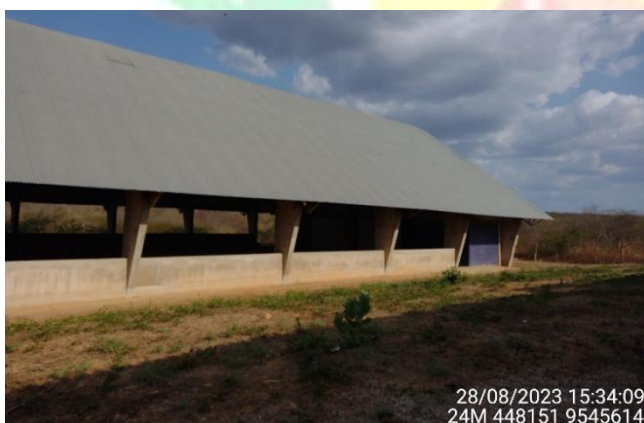
Figura 41 - Cobertura com suas devidas alterações vista de externamente;

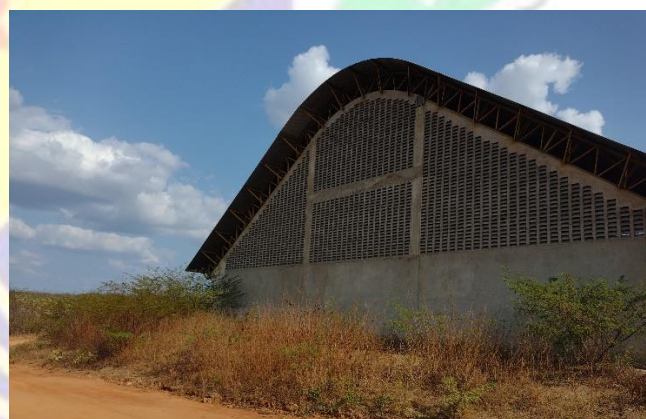
Figura 42 - Cobertura com suas devidas alterações vista de externamente;

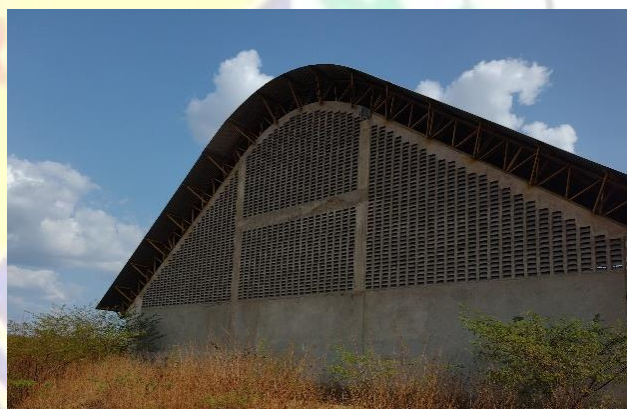
6.9.1.1 Foram executados serviços de chapisco e reboco nas paredes e tetos da obra os quais se encontram executadas conforme projetados e em boas condições (Figura 45, Figura 46, Figura 47 e Figura 48);

Figura 46 – Paredes já chapiscadas e rebocadas;

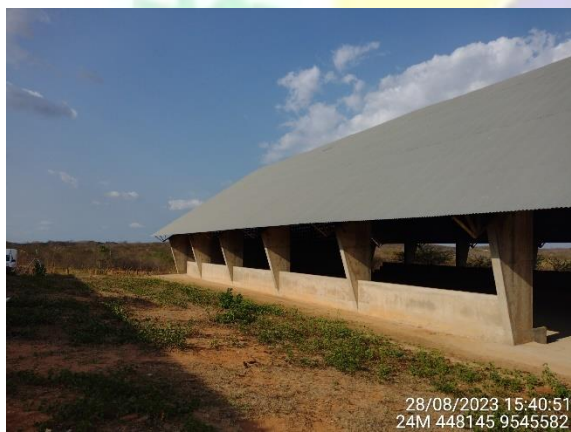
Figura 47 – Pilares e parte externa da arquibancada rebocada e chapiscadas;

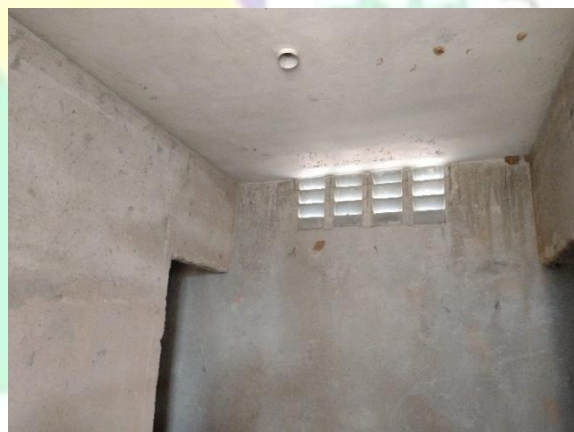
Figura 48 – Paredes e laje já chapiscadas e rebocadas;

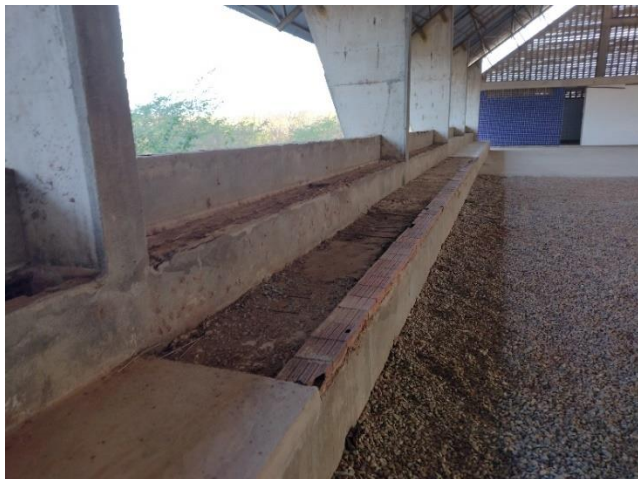
6.9.1.2 Há pontos na arquibancada que ainda não receberam os revestimentos de concreto, os quais deverão ser executados posteriormente (Figura 49). Em um geral a arquibancada está rebocada conforme projeto de acordo com normas de execução e em bom estado (Figura 50).

**Figura 49 – Peça da arquibancada sem reboco;**

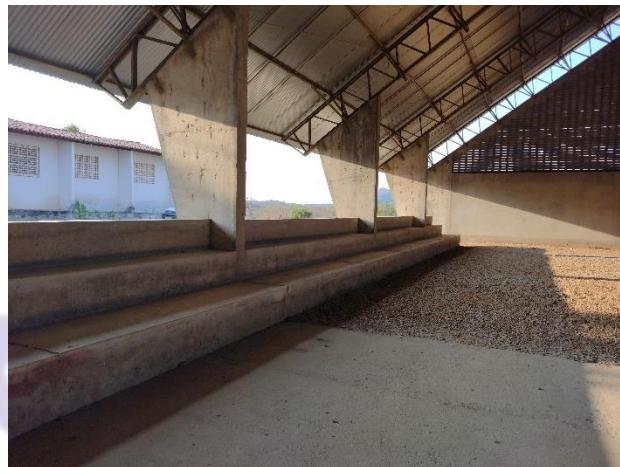
**Figura 50 – Arquibancada em bom estado;**

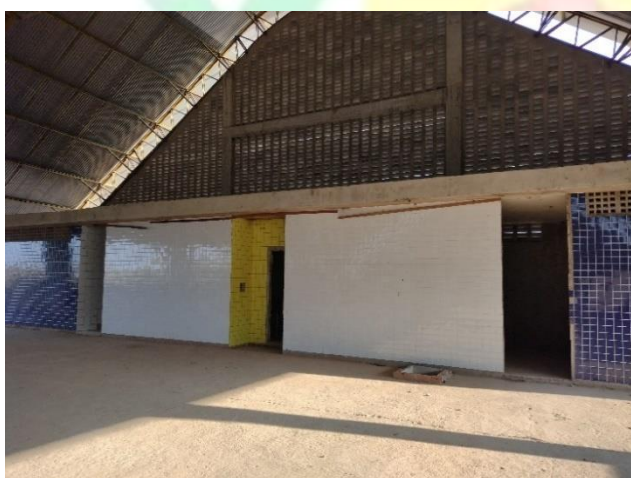
6.9.1.1 Os serviços de revestimento cerâmicos não foram finalizados, tendo locais onde as cerâmicas precisam ser instaladas (Figura 51, Figura 52, Figura 53 e Figura 54);

**Figura 51 – Revestimento cerâmico em execução;**

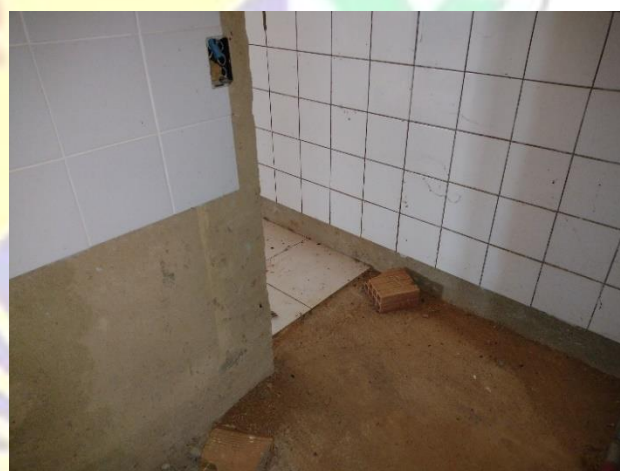
**Figura 52 - Revestimento cerâmico em execução;**

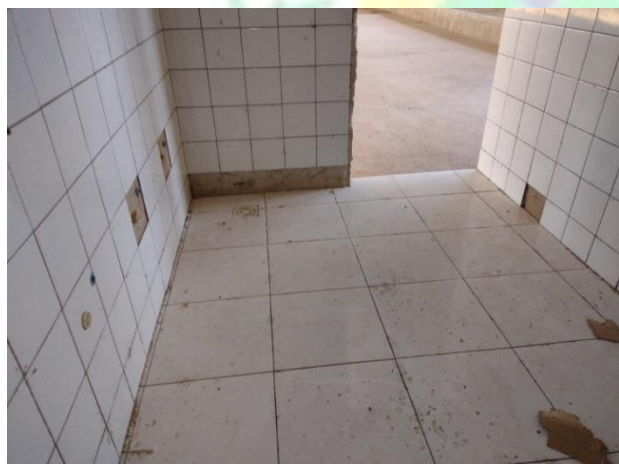
**Figura 53 - Revestimento cerâmico em execução;**

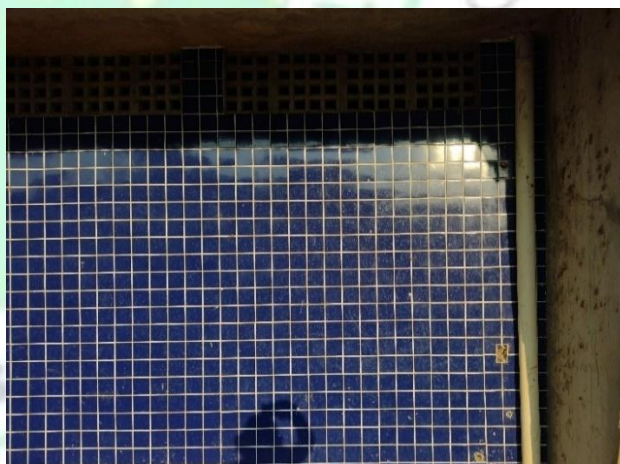
**Figura 54 - Revestimento cerâmico executado e em bom estado;**

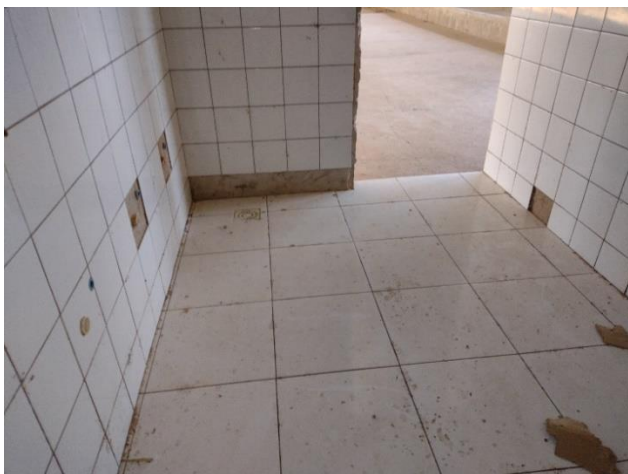
Figura 55 – Revestimento instalado no piso;

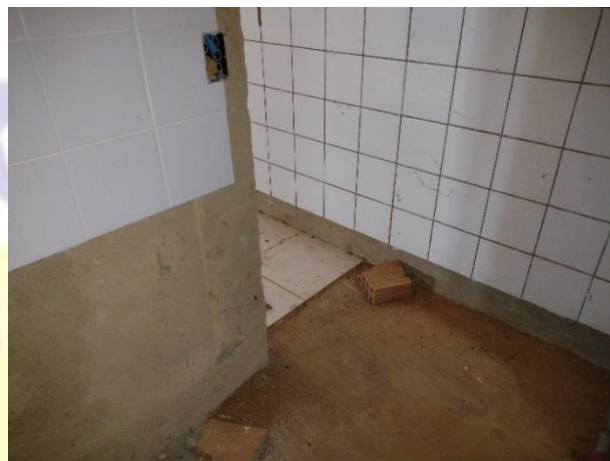
Figura 56 – Revestimento em sendo instalado no piso;

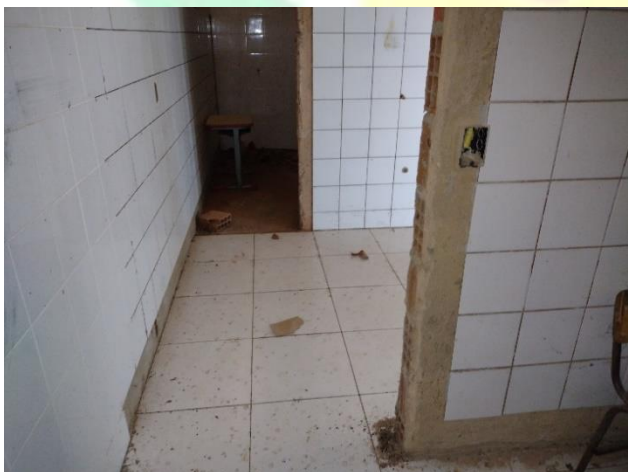
Figura 57 – Revestimento em sendo instalado no piso;

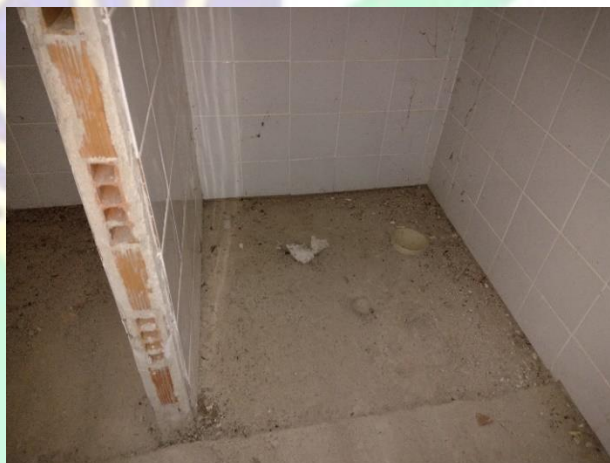
Figura 58 – Piso com somente contrapiso executado;

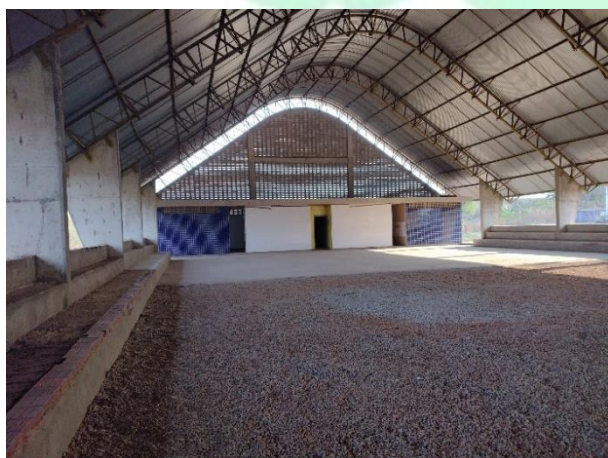
Figura 59 – Piso da quadra parcialmente executado com contrapiso;

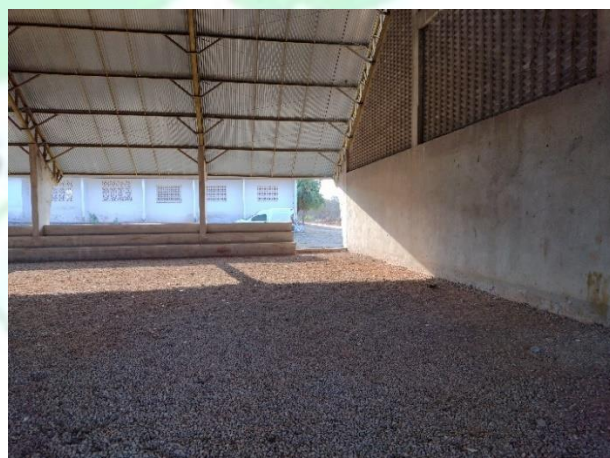
Figura 60 - Piso da quadra ainda sem contrapiso;

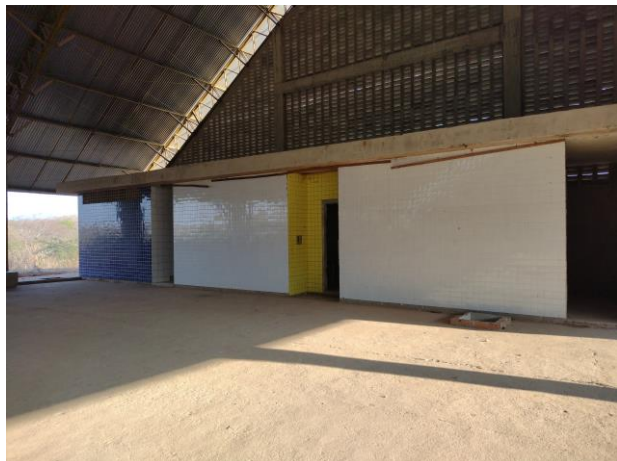
**Figura 61 – Piso da quadra parcialmente executado com contrapiso;**

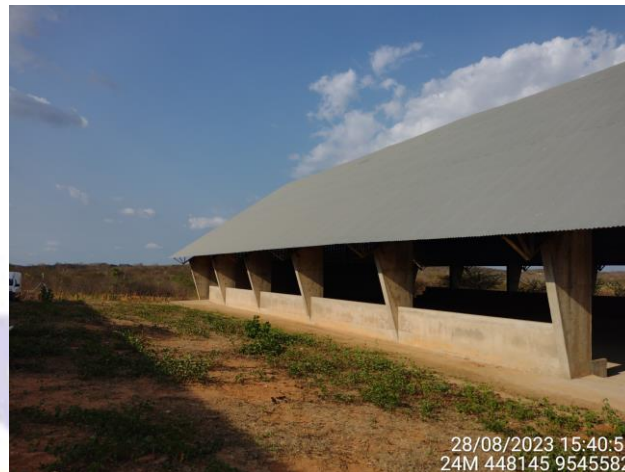
**Figura 62 – Piso externo executado com qualidade;**

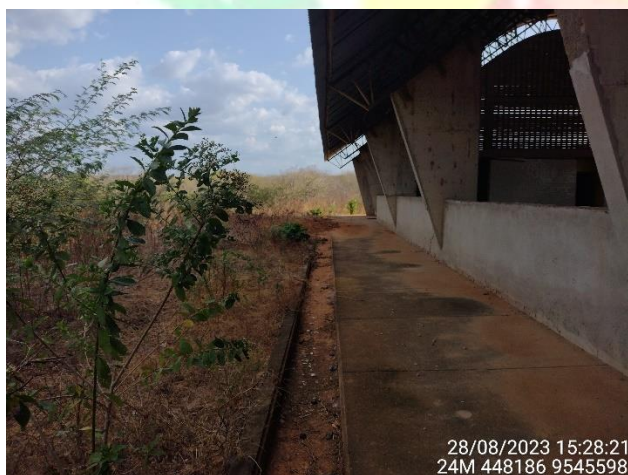
**Figura 63 – Piso externo executado com qualidade;**

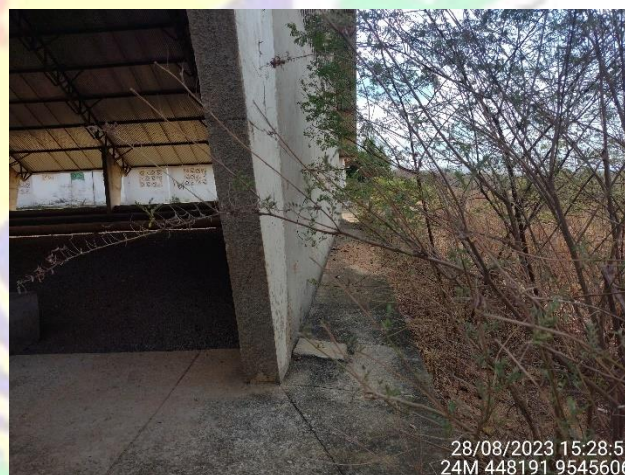
**Figura 64 – Piso externo executado com qualidade;**

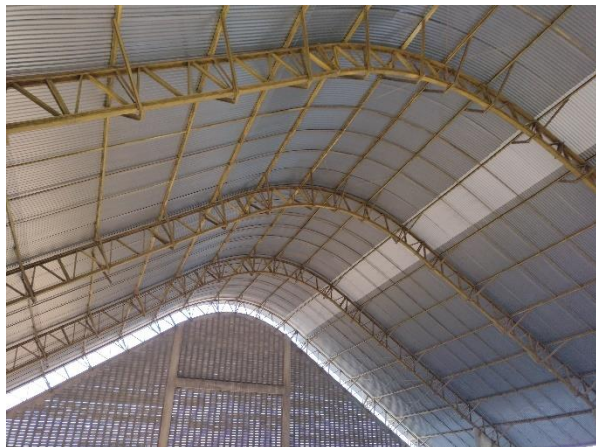
**Figura 65 – Pintura executada na cobertura metálica;**

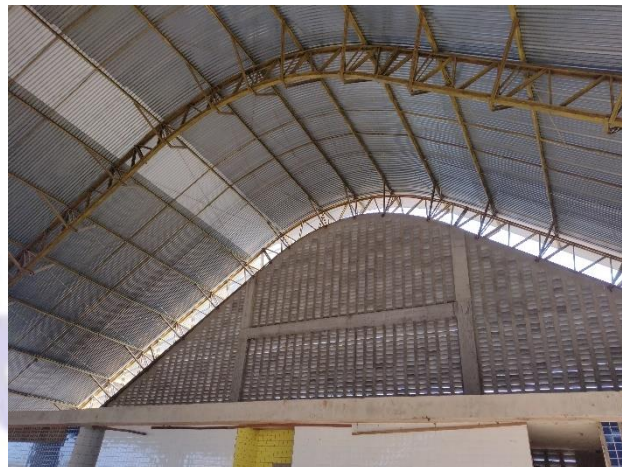
**Figura 66 – Pintura executada na cobertura metálica;**

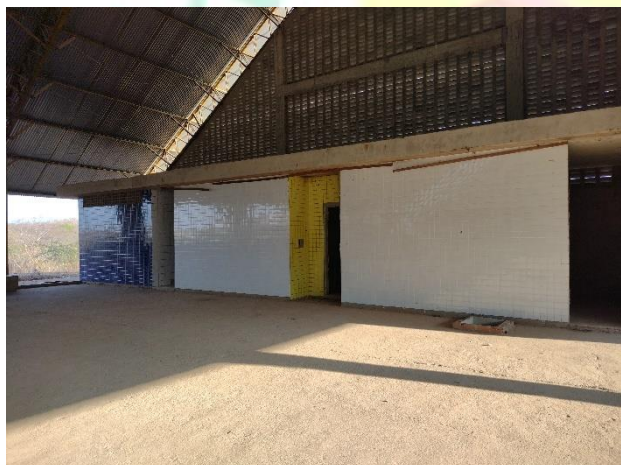
Os serviços de caixa d'água não foram iniciados (Figura 67).

**Figura 67 – A caixa d'água não foi instalada na cobertura;**

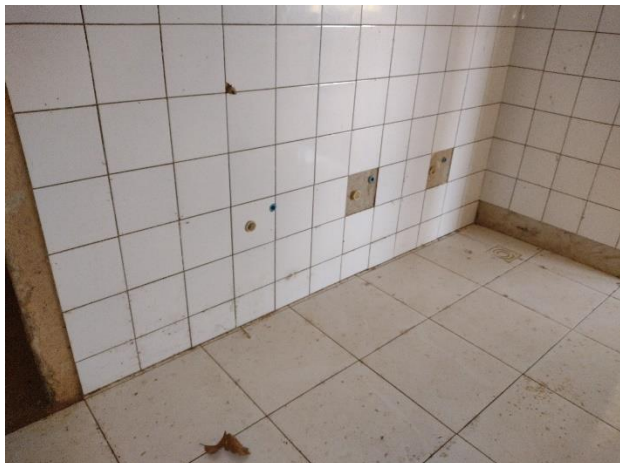
**Figura 68 – Instalações hidráulicas e sanitárias embutidas e sendo executadas;**

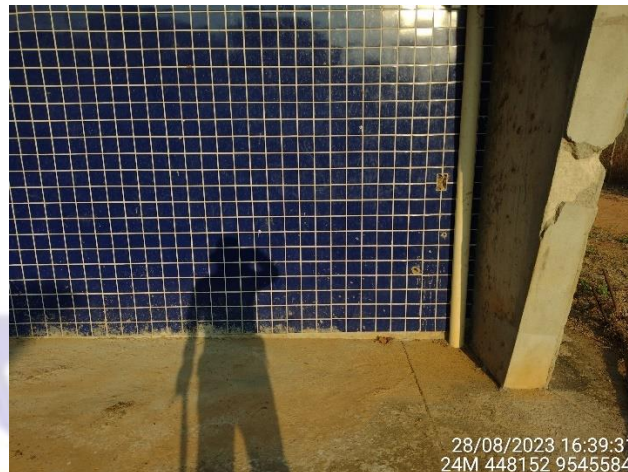
**Figura 69 – Instalações hidráulicas, sanitárias e elétricas embutidas e sendo executadas;**

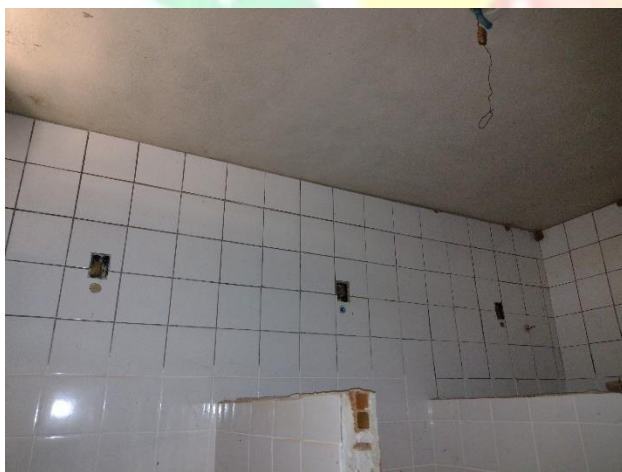
**Figura 70 – Instalações hidráulicas e elétricas embutidas e sendo executadas;**

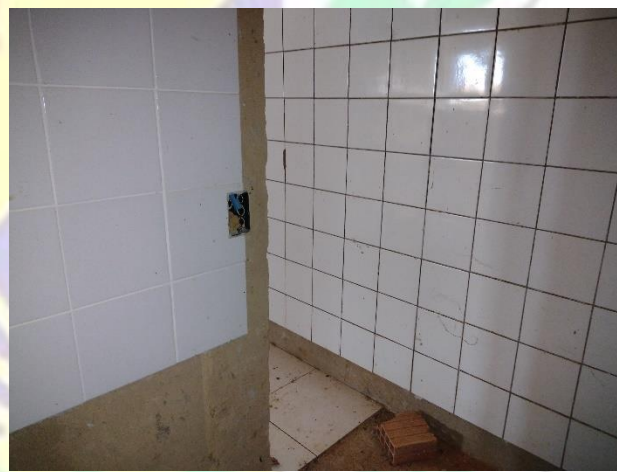
**Figura 71 – Instalações elétricas embutidas e sendo executadas;**

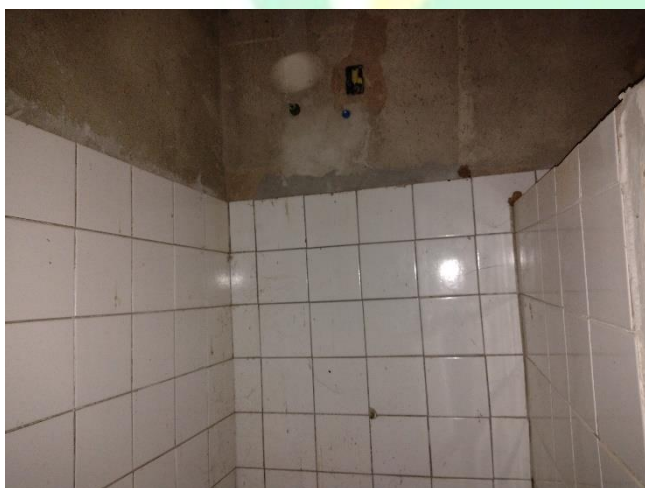
**Figura 72 – Instalações hidráulicas e elétricas embutidas e sendo executadas;**

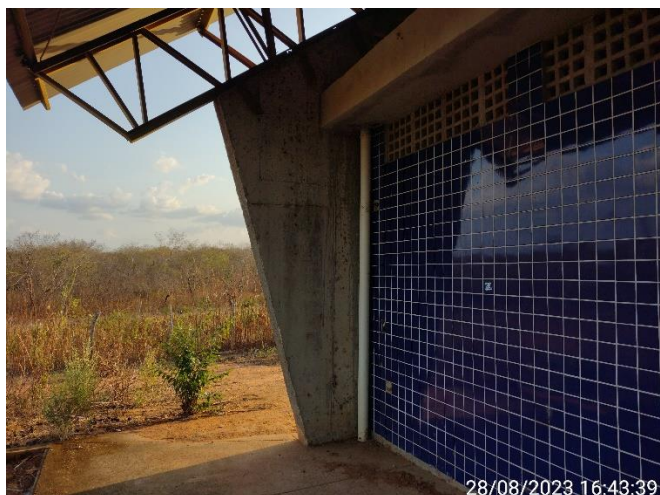
**Figura 74 – Descida de Instalações Pluviais executada;**
