## **MEMORIAL DESCRITIVO PARA PROCESSO DE REFORMA DO RESERVATÓRIO APOIADO NA LOCALIDADE DE BAIXA DO JUAZEIRO EM CRATEÚS - CE**

REFORMA RESERVATÓRIO APOIADO

BAIXA DO JUAZEIRO - REALEJO

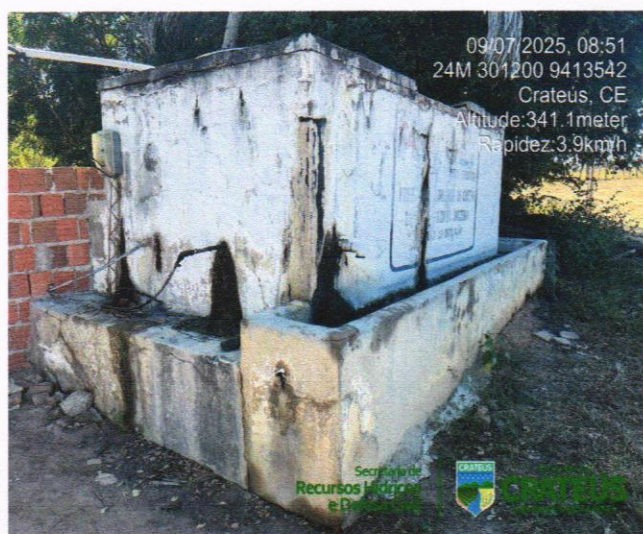
A estrutura analisada trata-se de um reservatório de água do tipo apoiado, construído em alvenaria revestida com argamassa, localizado na Comunidade de Baixa do Juazeiro, zona rural de Crateús/CE. Esse reservatório possui dimensões de 4,5 metros de comprimento, 2,15 metros de largura e 1 metro de profundidade útil, apoiado sobre uma base de cerca de 1,15 metro de altura, que abriga um vão frontal utilizado como bebedouro para dessedentação animal. A edificação apresenta avançado estado de deterioração, resultado da ausência de manutenção ao longo de um período estimado entre 10 e 15 anos. Durante a vistoria, foram identificadas diversas patologias estruturais e superficiais, como trincas verticais e horizontais de abertura significativa, destacamento do revestimento, infiltrações persistentes,

eflorescência e corrosão localizada em pontos de passagem de água. A laje de cobertura encontra-se completamente colapsada, com partes remanescentes em situação de risco, além da ausência total de vedação superior, o que expõe diretamente a água à contaminação por resíduos, agentes patogênicos e à ação de intempéries. Fissuras extensas ao longo das paredes e da base revelam desgaste do concreto e indicam possível movimentação estrutural.

**Figura 1 - Reservatório Apoiado em Alto Grau de Deterioração**

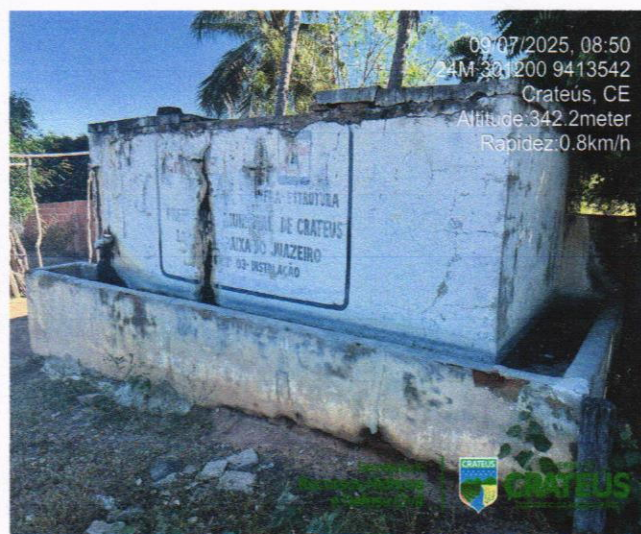
Essas falhas facilitam a penetração de umidade, resultando em infiltrações evidentes, manchas escuras nas superfícies e deterioração progressiva do material. Em diversos trechos, o revestimento encontra-se comprometido, com perda de massa e exposição de armaduras corroídas, aumentando o risco de instabilidade da estrutura. A falta de cobertura agrava a situação, permitindo a entrada de sujeira, proliferação de vetores e comprometendo seriamente a qualidade da água, ainda utilizada tanto para o consumo animal quanto para o abastecimento doméstico. Soma-se a isso a precariedade das instalações hidráulicas, com tubulações improvisadas, expostas e sem proteção, favorecendo perdas e reduzindo a eficiência do sistema.

**Figura 2 - Reservatório Apoiado em Alto Grau de Deterioração**

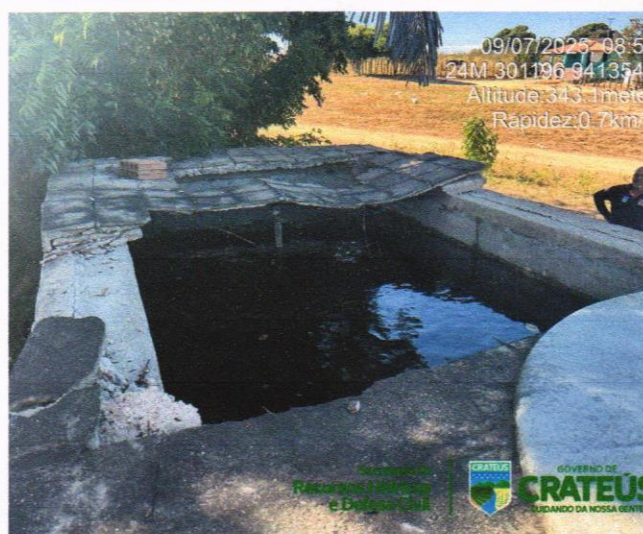
**Figura 3 - Reservatório com colapso da Tampa**

3. **Execução de Nova Laje de Cobertura:** Será implantada laje pré-fabricada treliçada, dimensionada para vãos entre 3,81 m e 4,80 m, compatível com a estrutura existente. Sobre a laje, será realizada impermeabilização à base de argamassa polimérica, adequada para estruturas em contato com água e sujeitas à ação de gases. Será instalada ainda uma tampa de inspeção removível em chapa de aço galvanizado (70 x 70 cm, padrão CAGECE), garantindo segurança sanitária e acesso para manutenção.

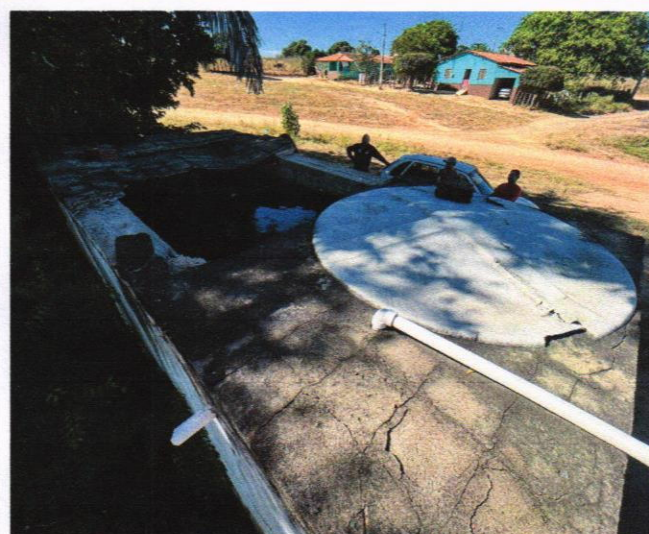
O entorno também demonstra sinais de abandono, como degradação do piso, erosão do solo e ausência de cercamento, o que amplia os riscos sanitários e ambientais. Outro ponto crítico é a condição da base do reservatório, especialmente no trecho frontal que funciona como bebedouro. Essa área apresenta perda de material na borda inferior, desgaste acentuado do reboco e infiltrações, indicando falhas no revestimento e possível comprometimento da fundação superficial. Essa degradação compromete não apenas a potabilidade e segurança da água, mas também a estabilidade do conjunto estrutural. Diante da relevância social e funcional do reservatório para a comunidade, tanto no abastecimento humano quanto na dessedentação de animais, torna-se imprescindível uma intervenção técnica completa. Essa reforma deve incluir a demolição dos elementos colapsados, recuperação das superfícies danificadas, tratamento das fissuras, impermeabilização da cuba e do bebedouro, substituição das tubulações e conexões hidráulicas, além da implantação de barreiras físicas de proteção e controle de acesso.

**Figura 4 - Reservatório Exposto a Agentes Externos e Sujeito a Contaminação da Água**
