## **MEMORIAL DESCRITIVO PARA PROCESSO DE REFORMA DE UM CHAFARIZ NO BAIRRO PLANALTO EM CRATEÚS/ CE**

### **1. APRESENTAÇÃO**

### 2.1. Localização e Caracterização da Estrutura

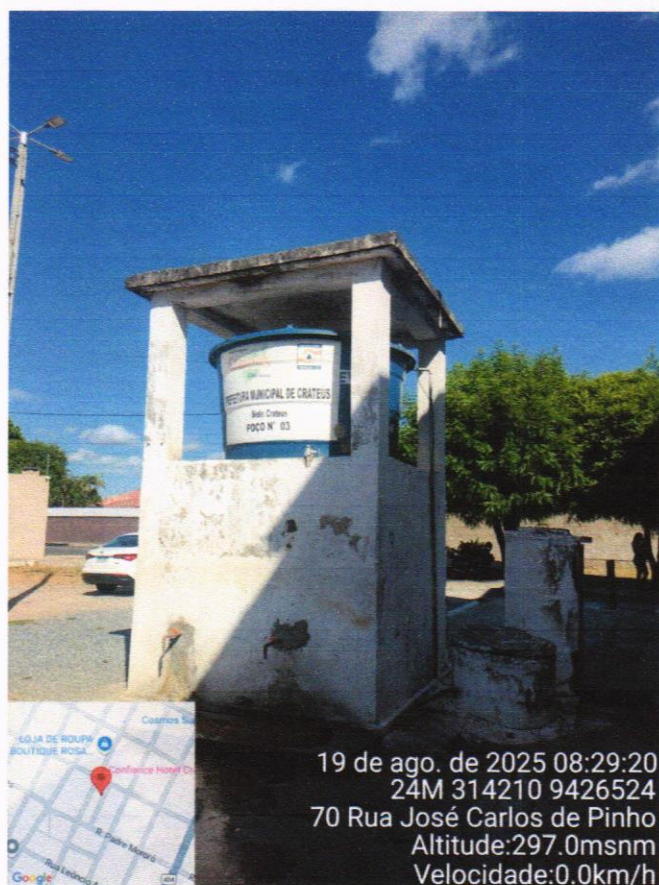
**Figura 1 - Chafariz localizado no Bairro Planalto**

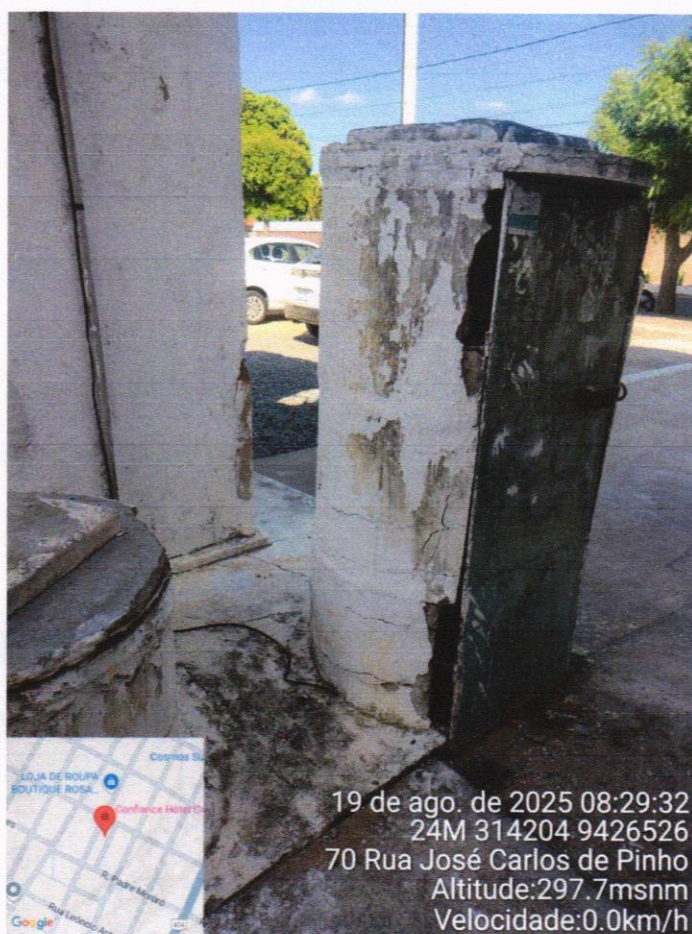
**Figura 2 - Abrigo do quadro de Comando Deteriorado**

1. Demolição do abrigo do quadro de comando existente: o abrigo de alvenaria em que se encontra o quadro elétrico apresenta elevado nível de deterioração, com risco de desprendimento e exposição de componentes. Recomenda-se a demolição integral da estrutura, com remoção dos resíduos e destinação adequada, liberando espaço para nova solução técnica de alocação elétrica.

2. Relocação da instalação elétrica: após a demolição do abrigo, será instalada nova infraestrutura elétrica, com passagem de cabos por eletrodutos rígidos de PVC, devidamente fixados e vedados contra infiltração. O novo quadro de comando será posicionado próximo a base do reservatório elevado, em abrigo metálico de dimensões adequadas, dotado de fechamento com chave e ventilação mínima. O quadro deverá conter dispositivos de proteção, incluindo disjuntor diferencial residual (DR) e aterramento conforme exigências da NBR 5410, garantindo maior segurança ao sistema.

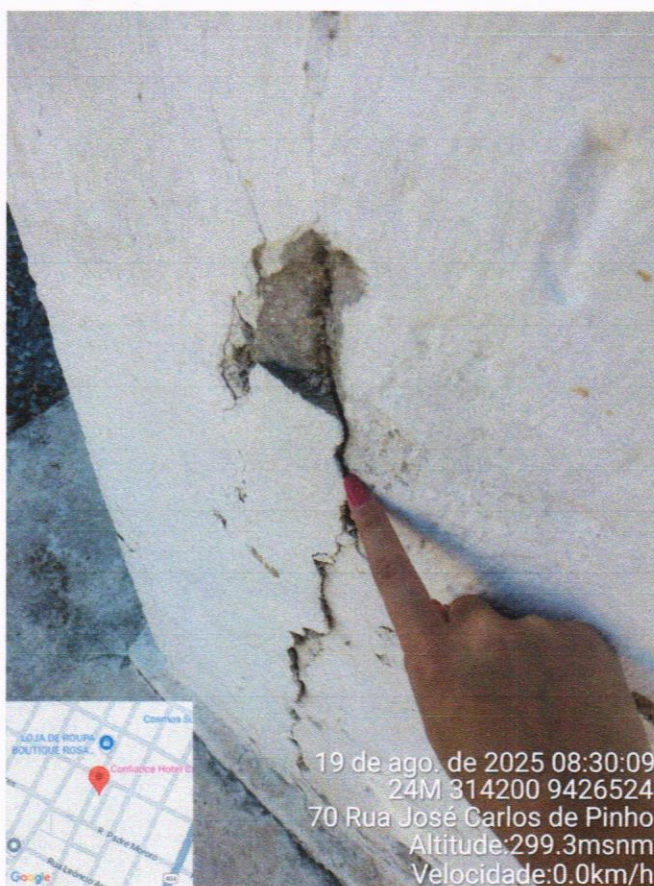
1. Revestimento da torre: A estrutura apresenta rachaduras longitudinais e oblíquas, além de destacamento parcial do reboco em pontos isolados. O desgaste da pintura externa é evidente, expondo o substrato à ação da umidade e de agentes atmosféricos. Essas manifestações, apesar de superficiais, contribuem para a degradação progressiva caso não sejam reparadas.
2. Quadro de comando elétrico: Encontra-se em abrigo de alvenaria bastante deteriorado, com fissuras, perda de revestimento e porta metálica danificada. O estado atual inviabiliza o uso seguro da estrutura, além de expor os componentes elétricos à umidade e ao risco de vandalismo.

**Figura 3 - Trinca presente no fuste da estrutura**

4. Tratamento das fissuras e recomposição do revestimento: O tratamento consistirá na demolição localizada do revestimento solto ao longo das fissuras, seguida da limpeza cuidadosa das aberturas e do substrato. Em seguida, será realizada a recomposição com argamassa polimérica de reparo, garantindo adequada aderência e resistência.

5. Nova pintura externa: após os reparos no revestimento, será aplicada camada de fundo preparador sobre toda a superfície da torre, seguida de pintura com tinta acrílica impermeável de alta resistência em duas a três demãos. A pintura visa restabelecer a

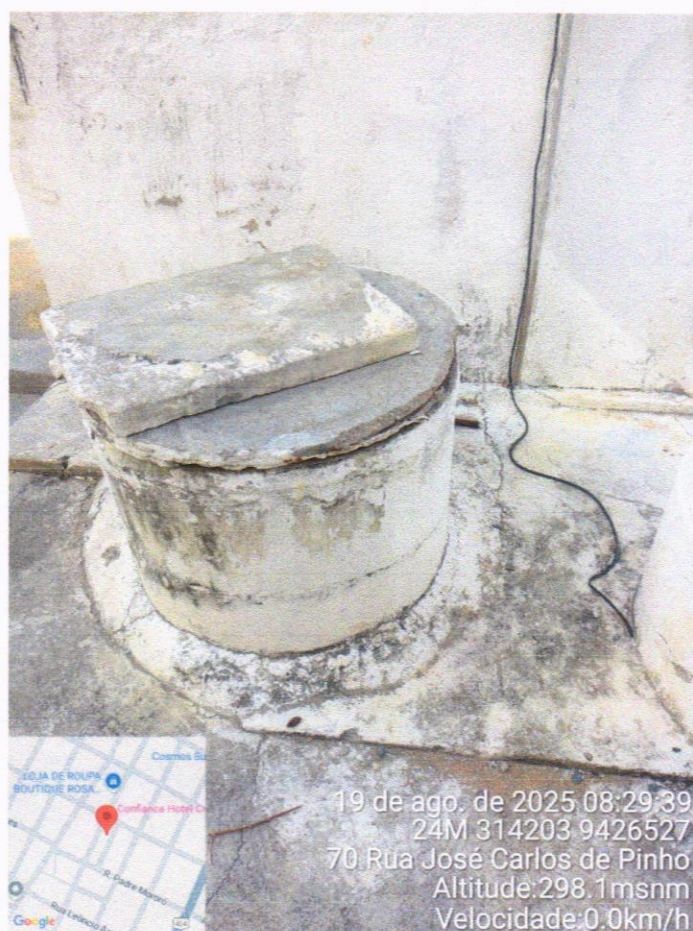
3. Segurança e proteção: Não há cercamento ou barreira física para proteção do chafariz, expondo áreas técnicas (local do poço e quadro elétrico) e deixando - as expostas ao manuseio indevido e riscos de acidentes, sobretudo considerando que se trata de um equipamento público de uso coletivo e livre acesso.

**Figura 4 - Proteção do Poço profundo**

3. Execução de cercamento de proteção: a fim de restringir o acesso às áreas técnicas e preservar a integridade da instalação, recomenda-se a execução de cercamento do perímetro lateral, onde está localizado o poço e o quadro de comando com mureta em alvenaria com altura aproximada de 1,50 m, dotado de portão de acesso. Essa medida contribuirá para prevenir acidentes, vandalismo e acesso indevido a áreas importantes do sistema.
