## **MEMORIAL DESCRITIVO PARA PROCESSO DE REFORMA DO RESERVATÓRIO ELEVADO NO ASSENTAMENTO SÃO GONÇALO EM CRATEÚS - CE**

REFORMA RESERVATÓRIO ELEVADO

ASSENTAMENTO SÃO GONÇALO

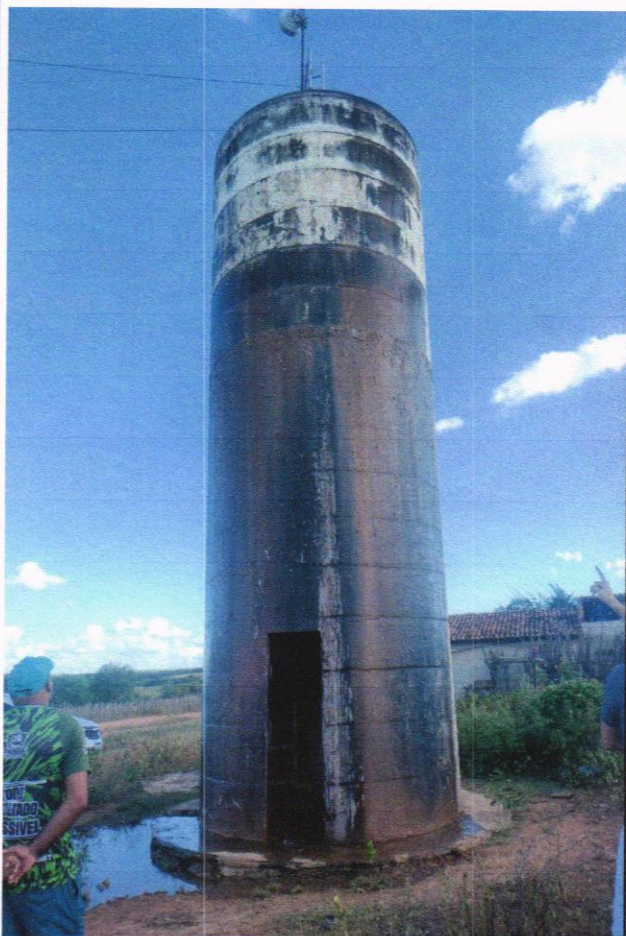
Adicionalmente, observou-se que a ausência de porta de inspeção da estrutura, estando aberta, representa um risco de proliferação de agentes externos, como insetos e roedores, além de facilitar o acesso indevido ao interior do reservatório. A combinação de todas essas falhas caracteriza um quadro de degradação estrutural e funcional que requer ações corretivas urgentes, tanto para garantir a integridade física da estrutura quanto para preservar a qualidade da água distribuída à comunidade.

Figura 1 - Reservatório com diversas manifestações patológicas e sem porta de inspeção

- Elementos de acesso: instalação de guarda-corpo metálico em tubo de aço galvanizado para a escada do reservatório, porta de ferro compacta em chapa com batentes e ferragens para o acesso ao interior do reservatório . Também será implantada cerca com estacas e mourões de concreto armado, com fios de arame farpado e um portão de metalon colocado como acesso, garantindo proteção perimetral e controle de acesso à área do reservatório.

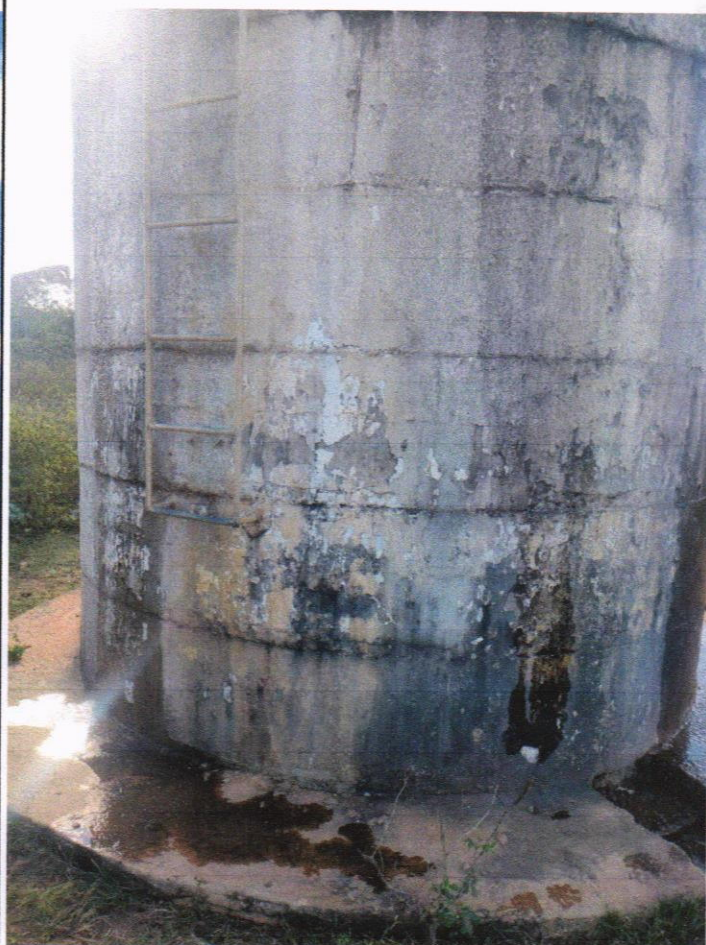
Durante a vistoria técnica realizada no local, foram identificadas diversas patologias que comprometem a integridade estrutural e funcional do reservatório, apresentados nas figuras 1 a 4. A inspeção visual permitiu identificar manchas verticais escuras e esbranquiçadas na parede externa do reservatório, que indicam a presença de escoamento contínuo de água por fissuras ou descontinuidades no sistema de impermeabilização. Essas manchas são acompanhadas por sinais característicos de patologias de origem hídrica, como eflorescências salinas, descolamento parcial do revestimento e presença de micro-organismos (biofilmes), fatores que sugerem umidade persistente e degradação superficial do revestimento de concreto. Esses indícios aumentam o risco de exposição e corrosão das armaduras internas, comprometendo a durabilidade da estrutura.

Figura 2 - Eflorescência e Formação de Crostas Esbranquiçadas

- Demolição e remoções: englobam a remoção da pintura antiga à base de cal e a demolição do revestimento em argamassa , etapas necessárias para eliminar superfícies degradadas. Os resíduos serão destinados por meio de carga manual em caminhão basculante e transporte de material, assegurando o manejo adequado dos entulhos.

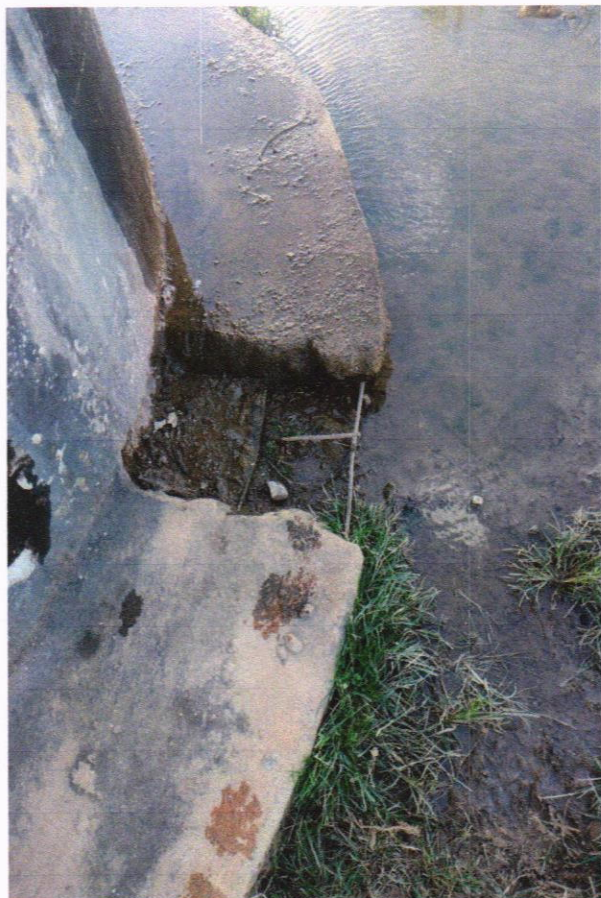
Figura 3 - Armadura da base do Reservatório  
Exposta

- Tratamento de fissuras: execução da selagem com injeção de resinas epóxi , visando recompor a estanqueidade e evitar infiltrações.
- Impermeabilização: aplicação de chapisco de argamassa de cimento e areia para regularização da superfície; impermeabilização com manta asfáltica estruturada com poliéster não tecido, tipo II, espessura de 4 mm, garantindo proteção contra a umidade; e reboco com acabamento liso em argamassa de cimento e areia peneirada com aditivo impermeabilizante, assegurando maior durabilidade ao conjunto.

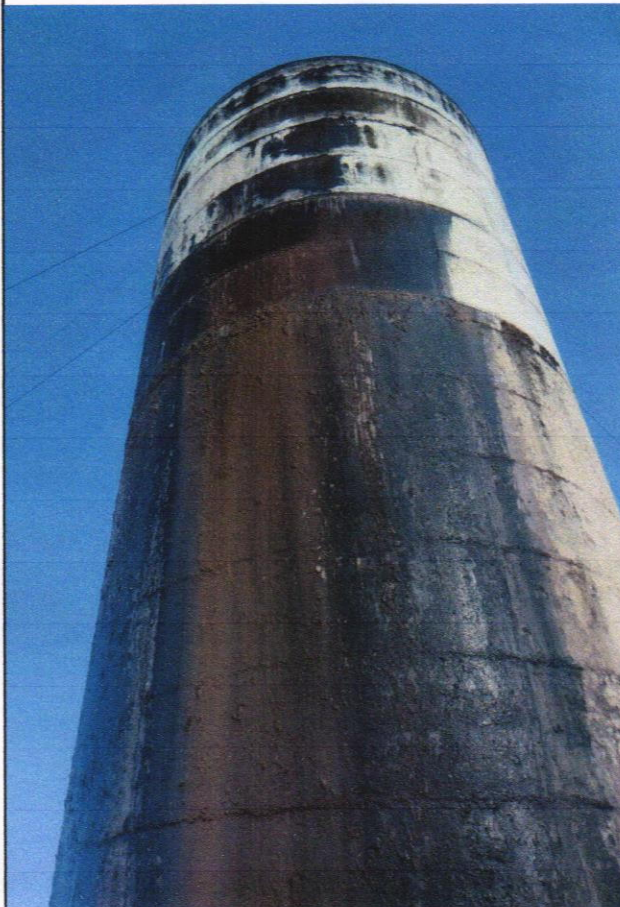
O ponto de maior criticidade identificado encontra-se na base do fuste do reservatório, onde foi constatada uma fissura longitudinal responsável por um vazamento contínuo de água. Esse vazamento tem provocado o encharcamento da base de apoio da estrutura, resultando na formação de áreas úmidas ao redor e no surgimento de umidade ascendente nas proximidades. Diante disso, a perda de estanqueidade na conexão entre o fuste e o fundo da cuba do reservatório demanda uma intervenção imediata, pois compromete não apenas a eficiência estrutural, mas também a regularidade do abastecimento de água à população local.

Figura 4 - Fissura Longitudinal

Após a conclusão dos serviços de recuperação e impermeabilização, será realizado o teste de estanqueidade do reservatório, conforme a NBR 9574, mediante preenchimento total da estrutura e monitoramento por, no mínimo, 72 horas. Essas medidas restabelecerão a funcionalidade hidráulica e sanitária do reservatório, assegurando a durabilidade da estrutura e sua adequada inserção no conjunto das instalações comunitárias.

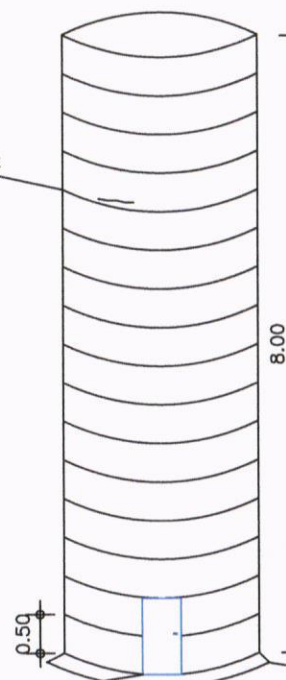
ARMADURA EXPOSTA

REMOÇÃO DOS REVESTIMENTOS DEGRADADOS
