**LAUDO TÉCNICO DE ENGENHARIA  
CONSTRUÇÃO DE ESCOLA 08 SALAS**

## LAUDO TÉCNICO DE VISTORIA

**CONSTRUÇÃO DE ESCOLA – PROJETO ESPAÇO EDUCATIVO URBANO E RURAL – 8  
SALAS, PADRÃO FNDE NO MUNICÍPIO DE SALITRE - CE**

**OBRA INACABADA (ID SIMEC: 17487 – 08 SALAS BAIRRO ALTO ALEGRE)**

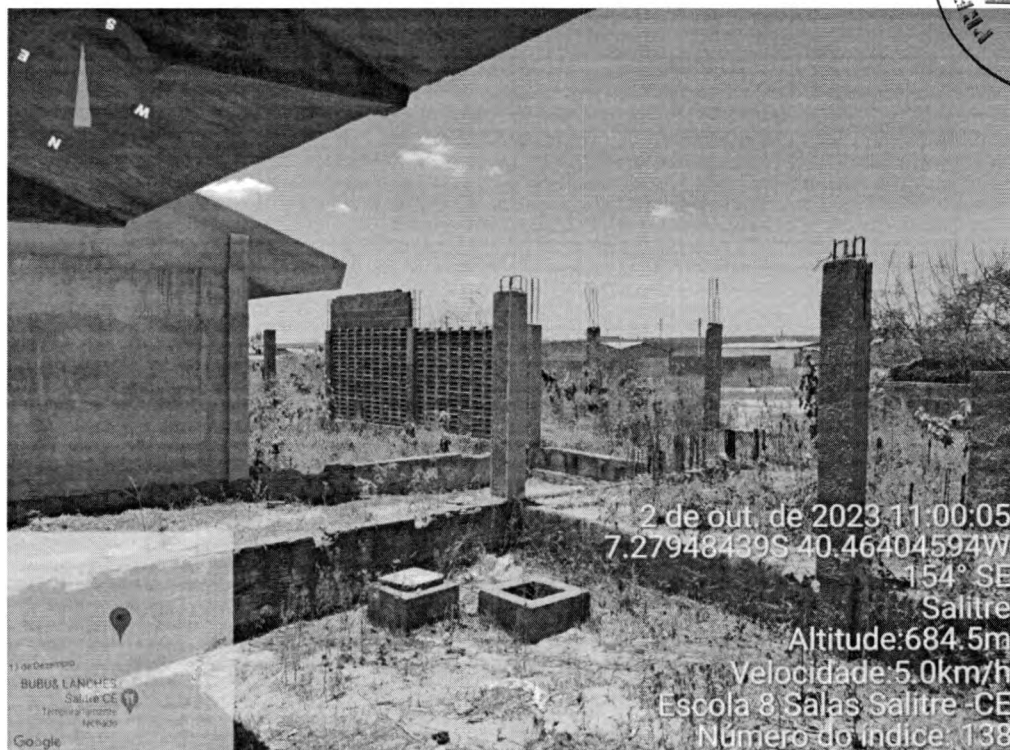
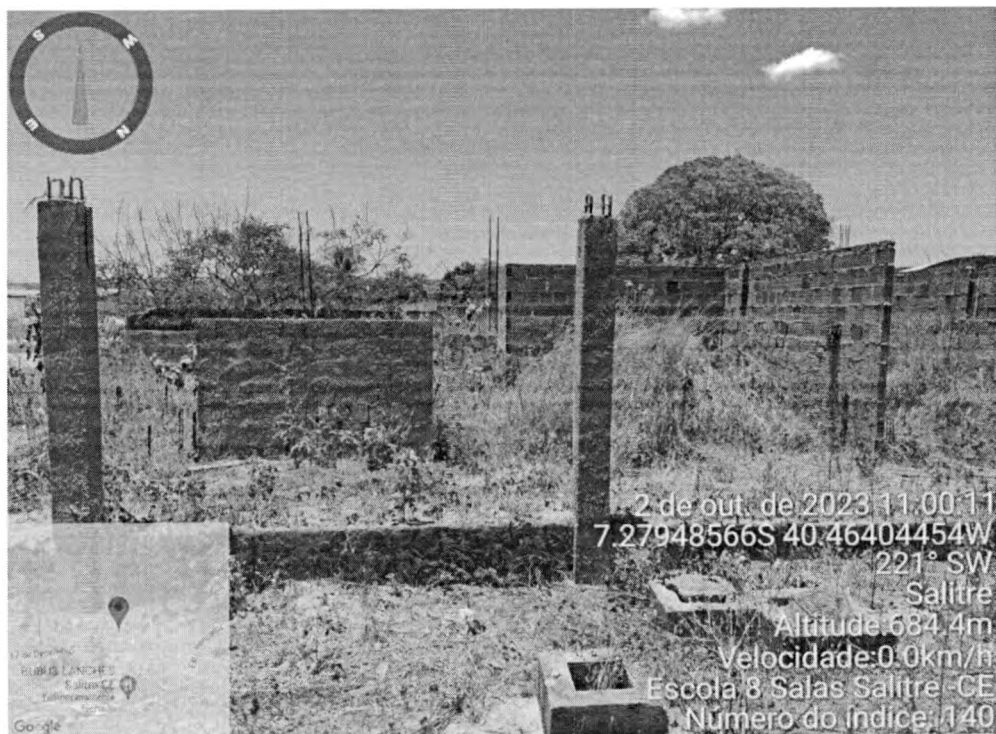
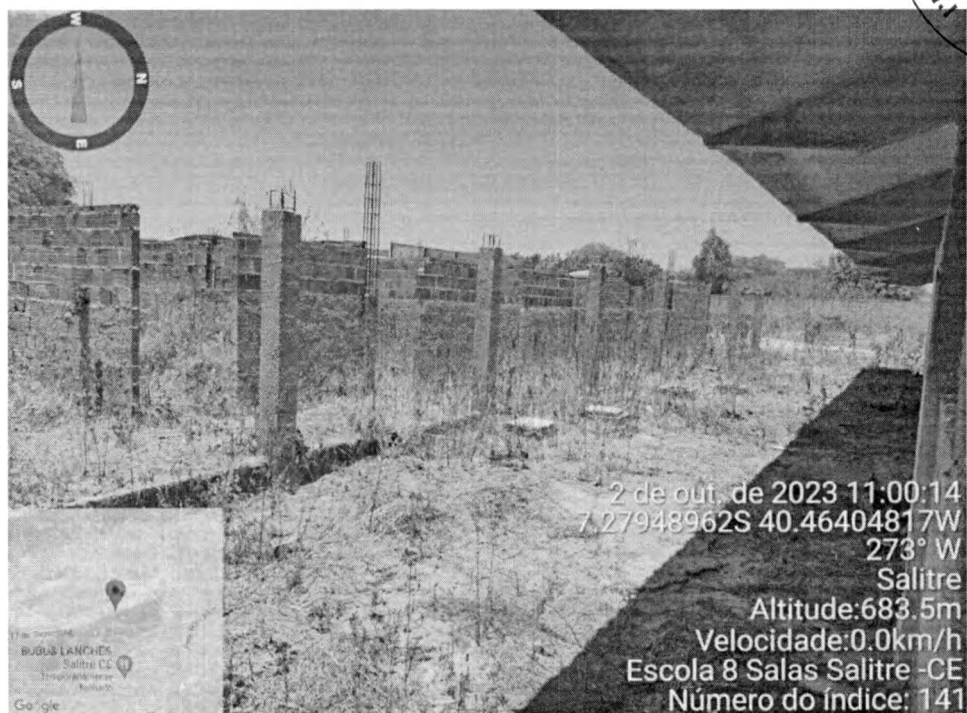
**Figura 13:** Vista da superestrutura do bloco administrativo.

**Figura 14:** Vista da superestrutura do bloco administrativo.

**Figura 15:** Vista da superestrutura do bloco administrativo.

No que tange a parte de superestrutura do empreendimento que contempla vigas, pilares e laje, foram identificadas exposição de armadura de espera, sendo necessário que se proceda com o tratamento anticorrosivo desses elementos. **Estima-se que cerca de 80% do serviço tenha sido concluído.**

Quanto ao apontamento nº **594308** que se trata da exposição das ferragens dos pilares expostas as intempéries, o município informa que será realizado um tratamento anticorrosivo antes da retomada da obra, evitando quaisquer danos a estrutura.

- Para reinício da obra, recomenda-se em primeiro lugar a limpeza manual do terreno e retirada de toda vegetação, lixo;
- Em casos da presença de corrosão na armadura exposta recomenda-se que sejam utilizados produtos com agentes anticorrosivos para o tratamento dessas peças;

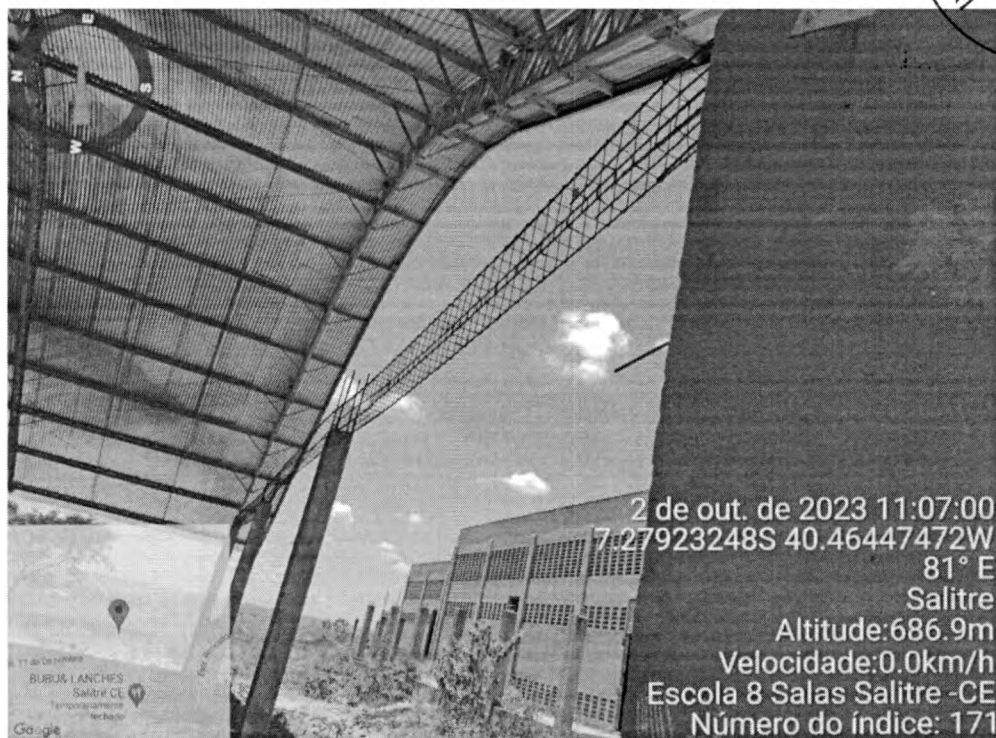
**Figura 33:** Vista da armação da viga da quadra.

Os serviços de fundações e estruturas **foram iniciados e estima-se que foram executados cerca de 85%**. Foi observado a exposição de armadura de viga nas paredes laterais, sendo necessário que se proceda com o tratamento anticorrosivo desses elementos.
