**DOCUMENTO DE FORMALIZAÇÃO DA DEMANDA – DFD**

Reconstrução do Muro de Fechamento, em Alvenaria, da Escola Municipal de Ensino Fundamental e Infantil na Edna de Aquino Gomes.

## **LAUDO TÉCNICO**

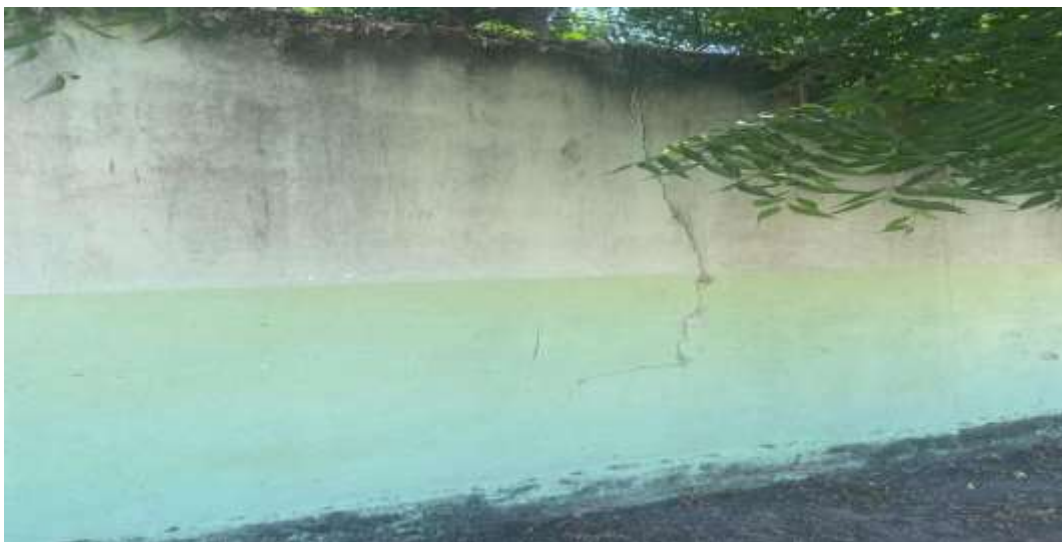
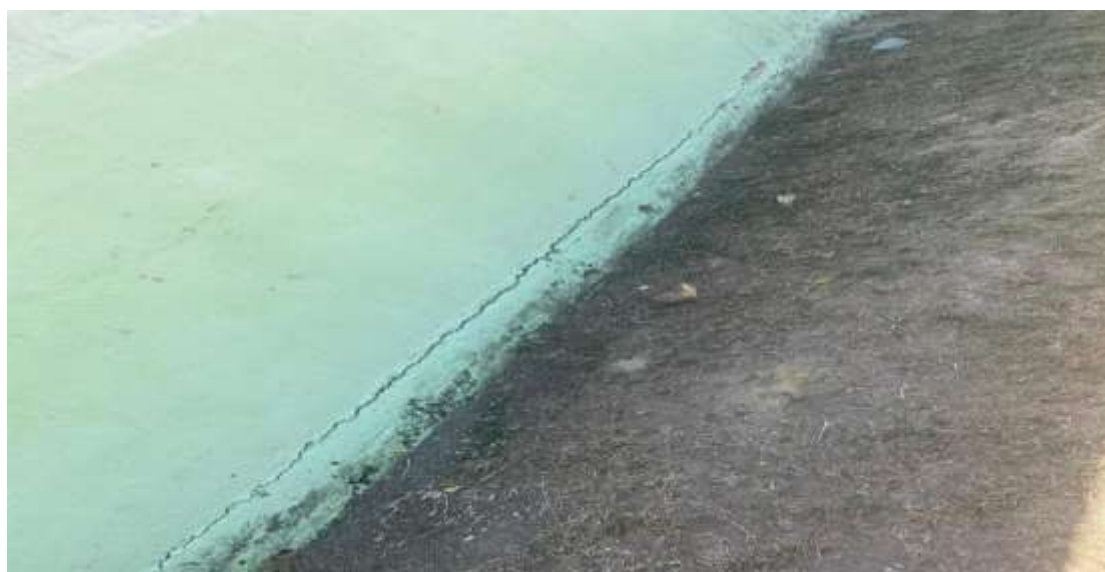
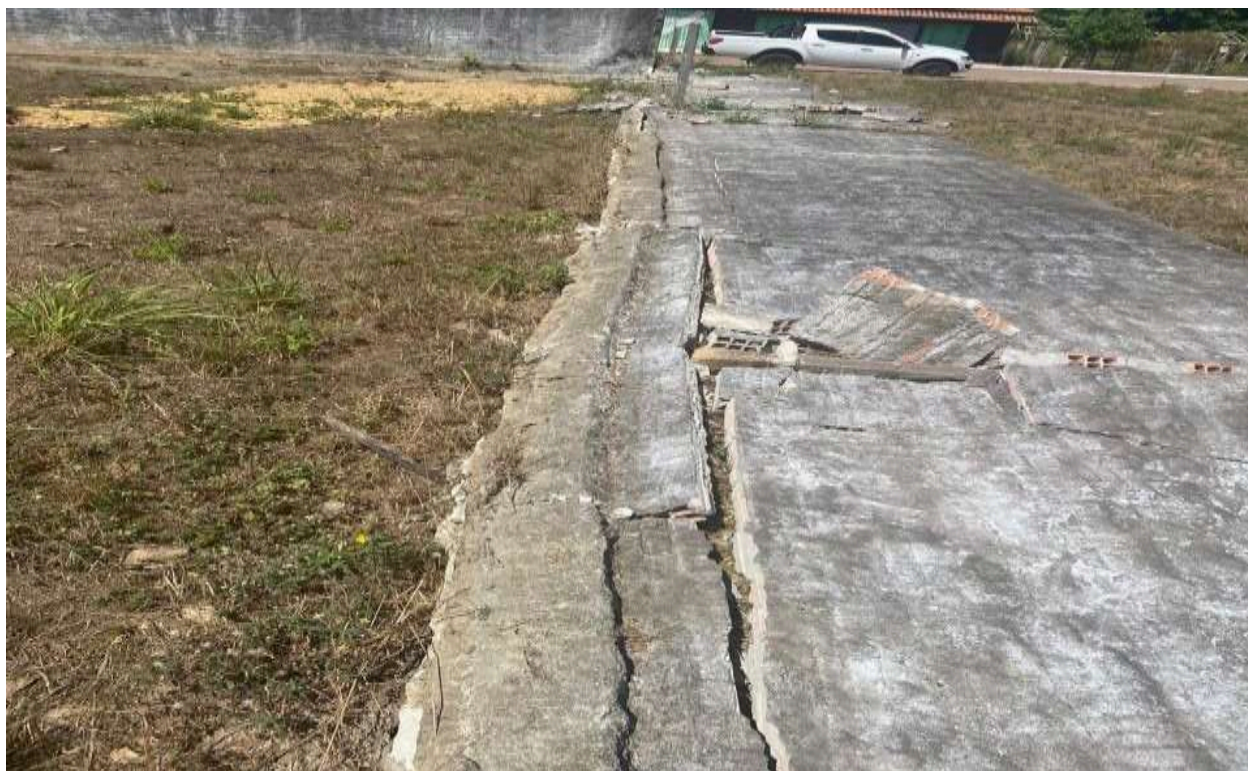
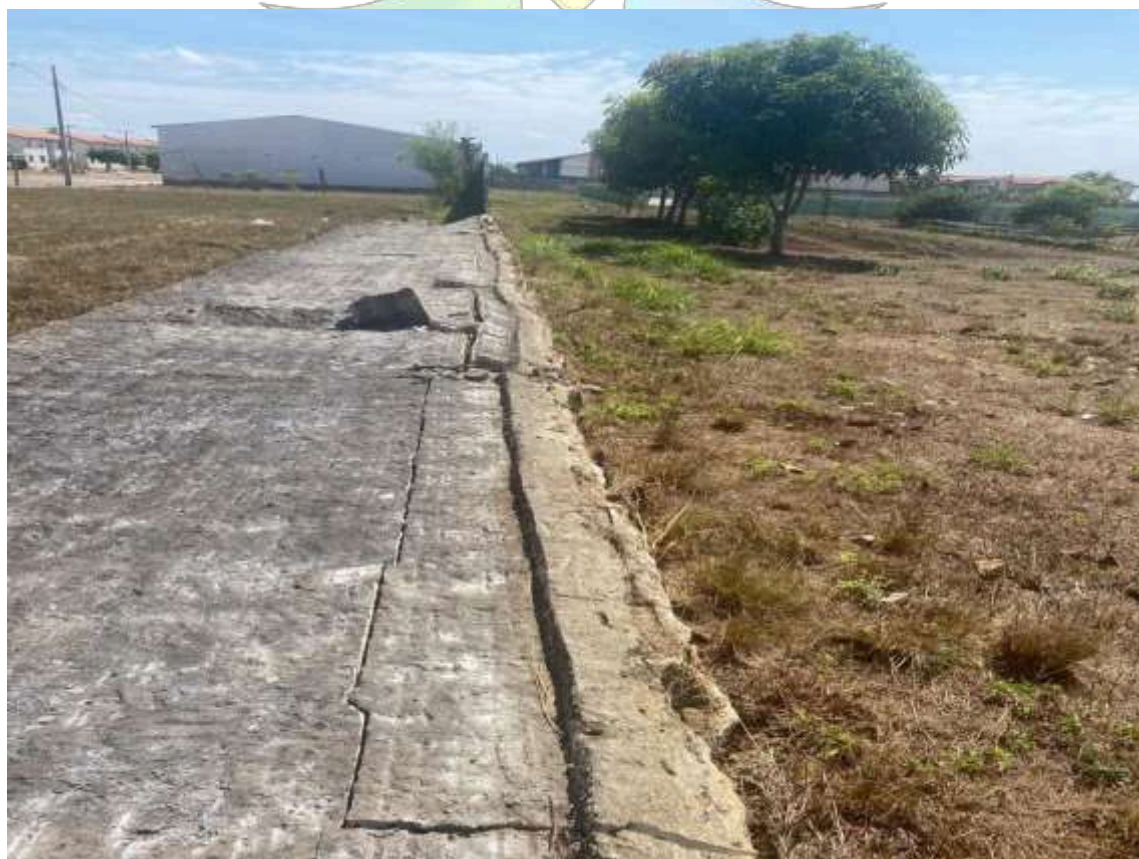
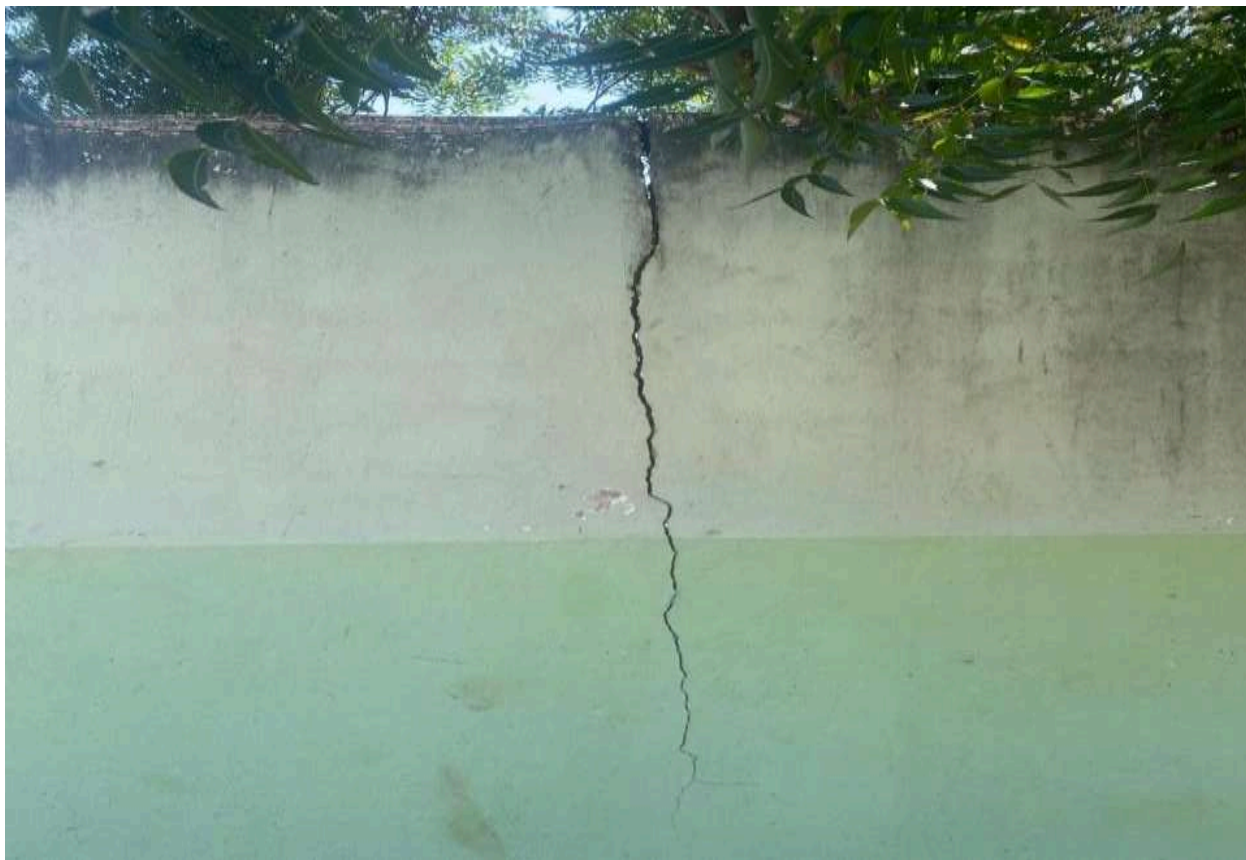
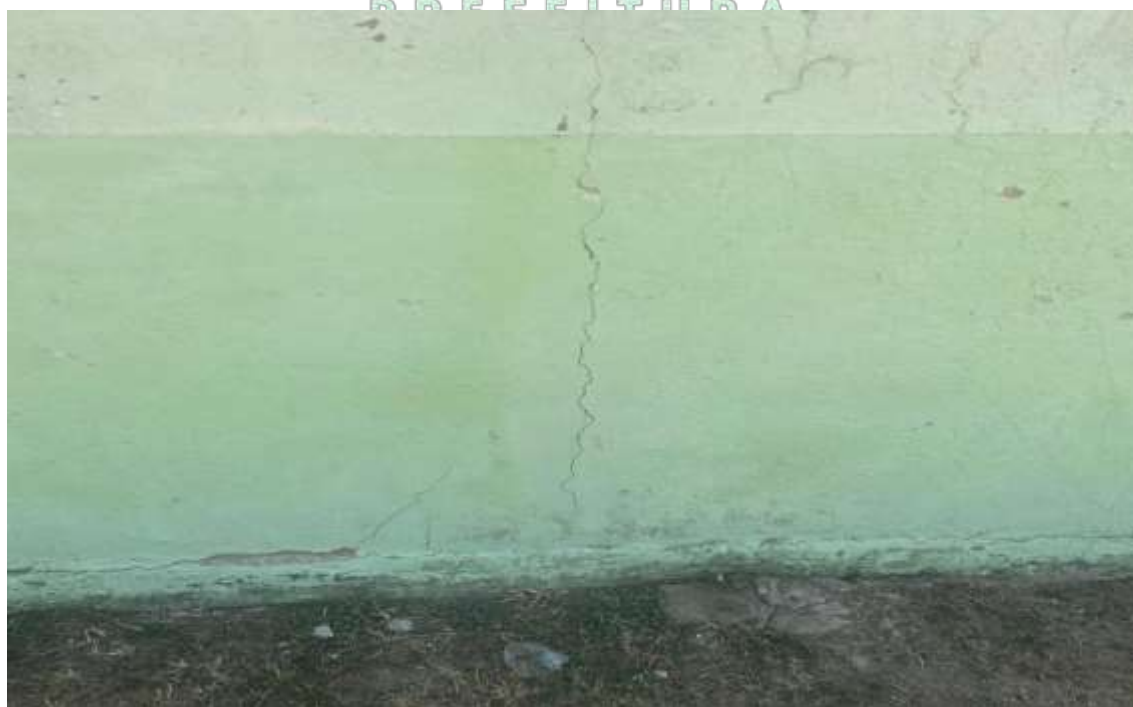
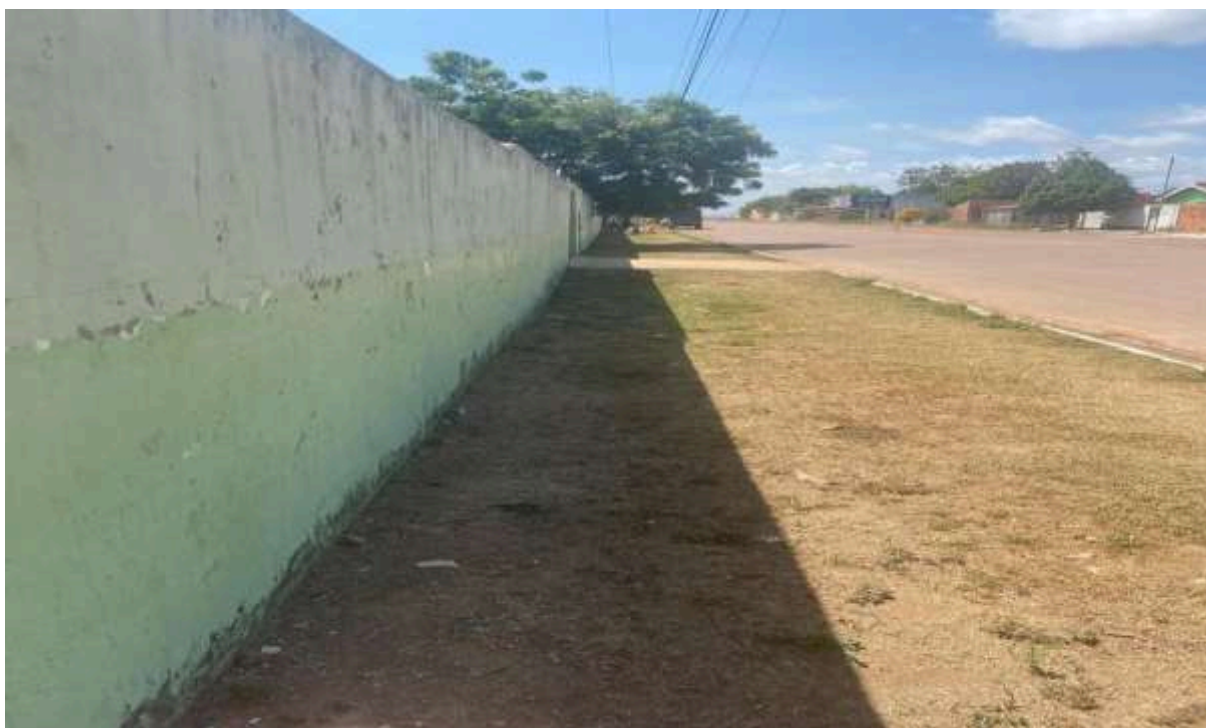
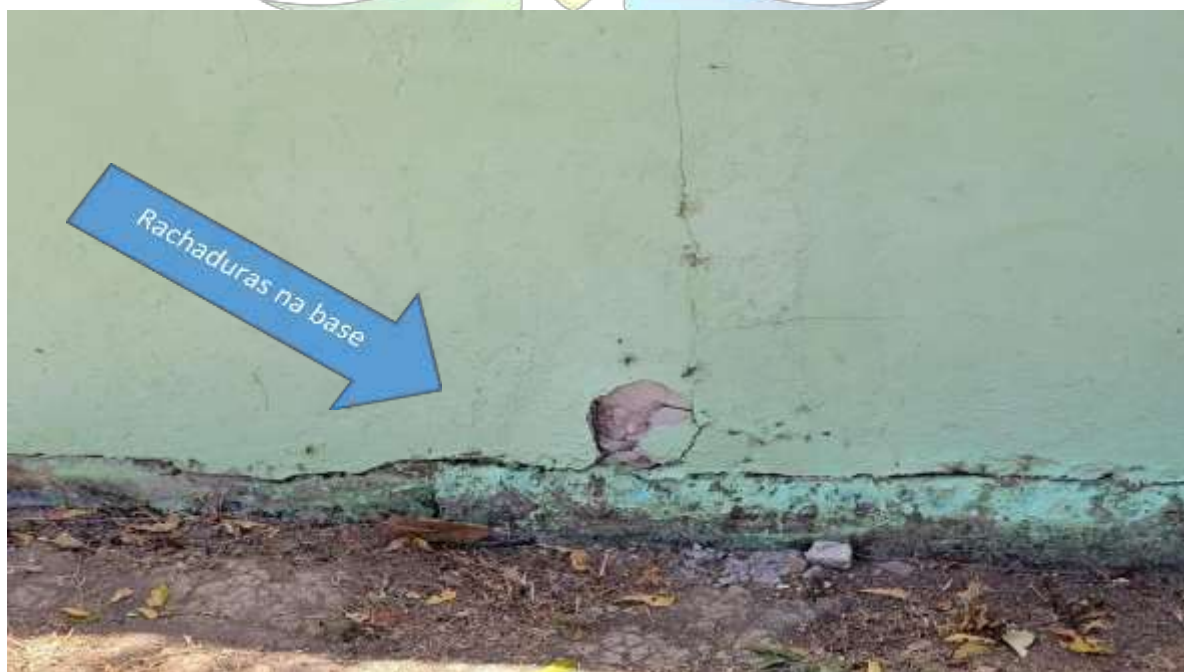
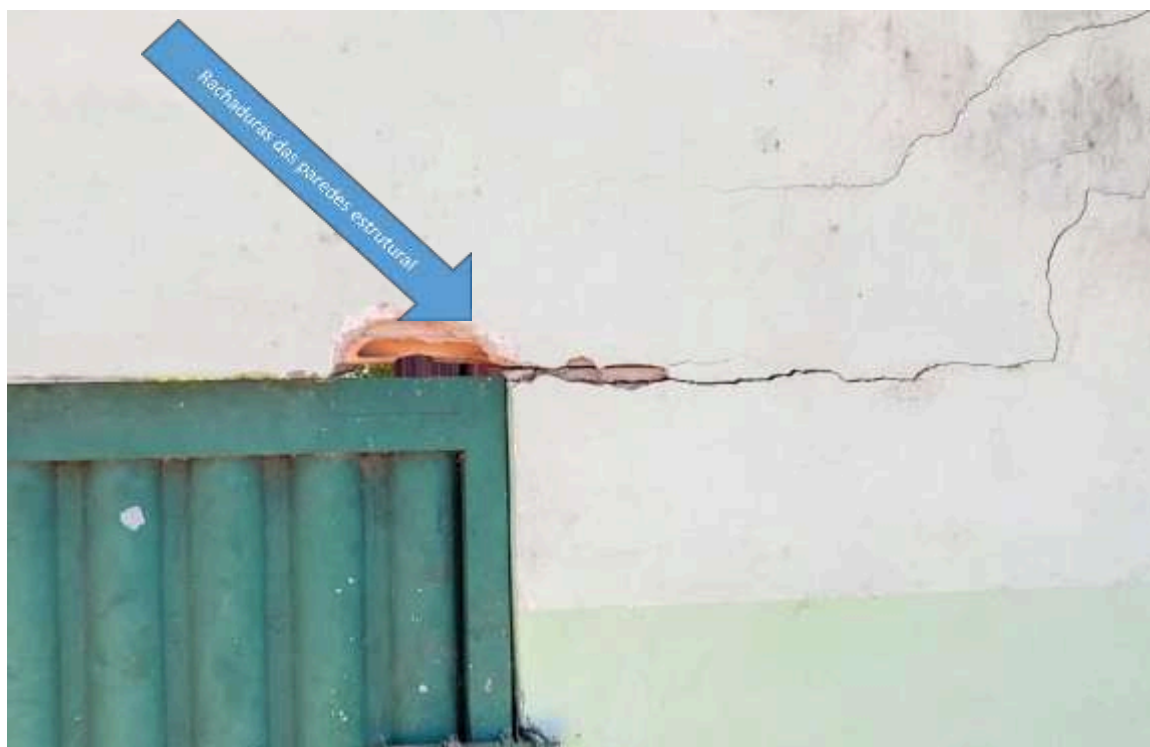
### 3. **Relatório Fotográfico.**

Através do Ofício nº 035/2024, de 01/08/2024, a Direção da Escola Edna de Aquino Gomes relatou a existência de avarias estruturais no muro e solicitação de vistoria técnica, sendo reiterado o problema, informando um agravamento substancial das condições do muro. A escola relatou que o muro continuava a ceder, agora com uma inclinação de 2,5 graus fora do esquadro, além de apresentar tijolos soltos, o que aumenta ainda mais o risco de colapso. Em várias áreas, partes significativas do muro já haviam desabado.

No dia 19 de agosto de 2024, foi elaborado Laudo Técnico pela Secretaria Municipal de Infraestrutura, através do Engenheiro Matheus Penna Santos, confirmando o estado crítico da estrutura. O laudo descreveu danos severos nas colunas de sustentação, destacando que o muro, além de já ter desmoronado em algumas partes, apresenta risco iminente de colapso total, destacando que, sem reparos urgentes, o desabamento completo é uma questão de tempo, colocando em risco direto a segurança da comunidade escolar.

O laudo técnico confirmou o risco de desabamento iminente, que representa um grave perigo para alunos, funcionários e visitantes da escola, já que a qualquer momento uma nova parte do muro pode desabar o que pode causar ferimentos graves ou até mortes. O desmoronamento parcial, a inclinação fora de esquadro e a perda de integridade dos tijolos tornam a situação ainda mais crítica, segundo os relatos dos ofícios e a avaliação técnica.

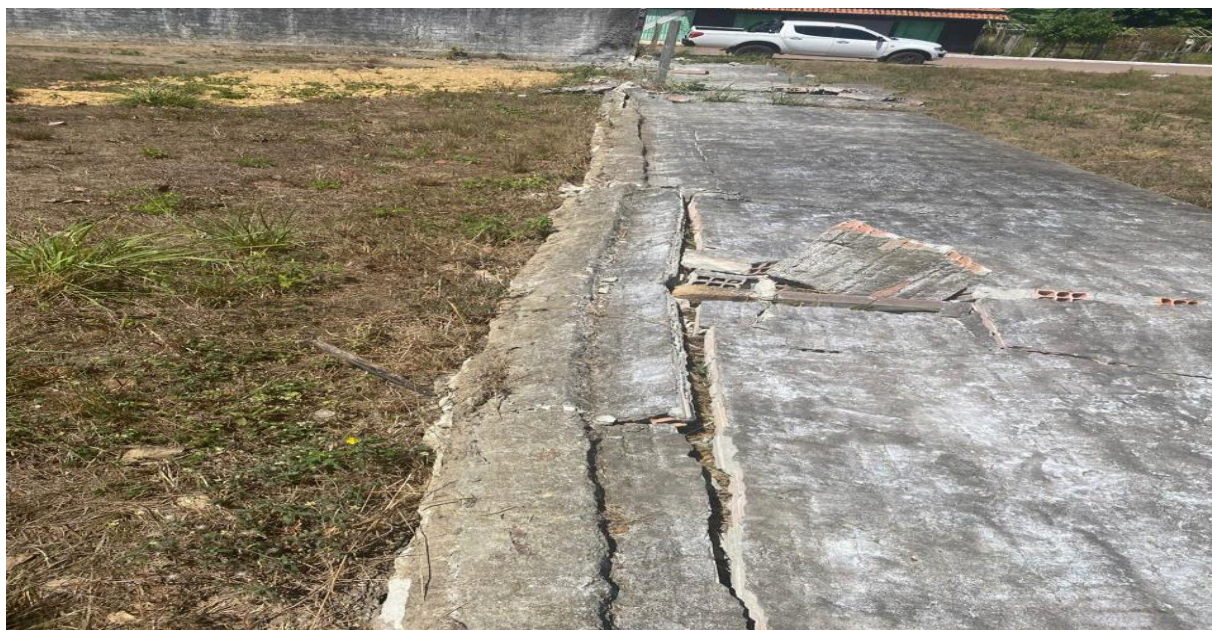
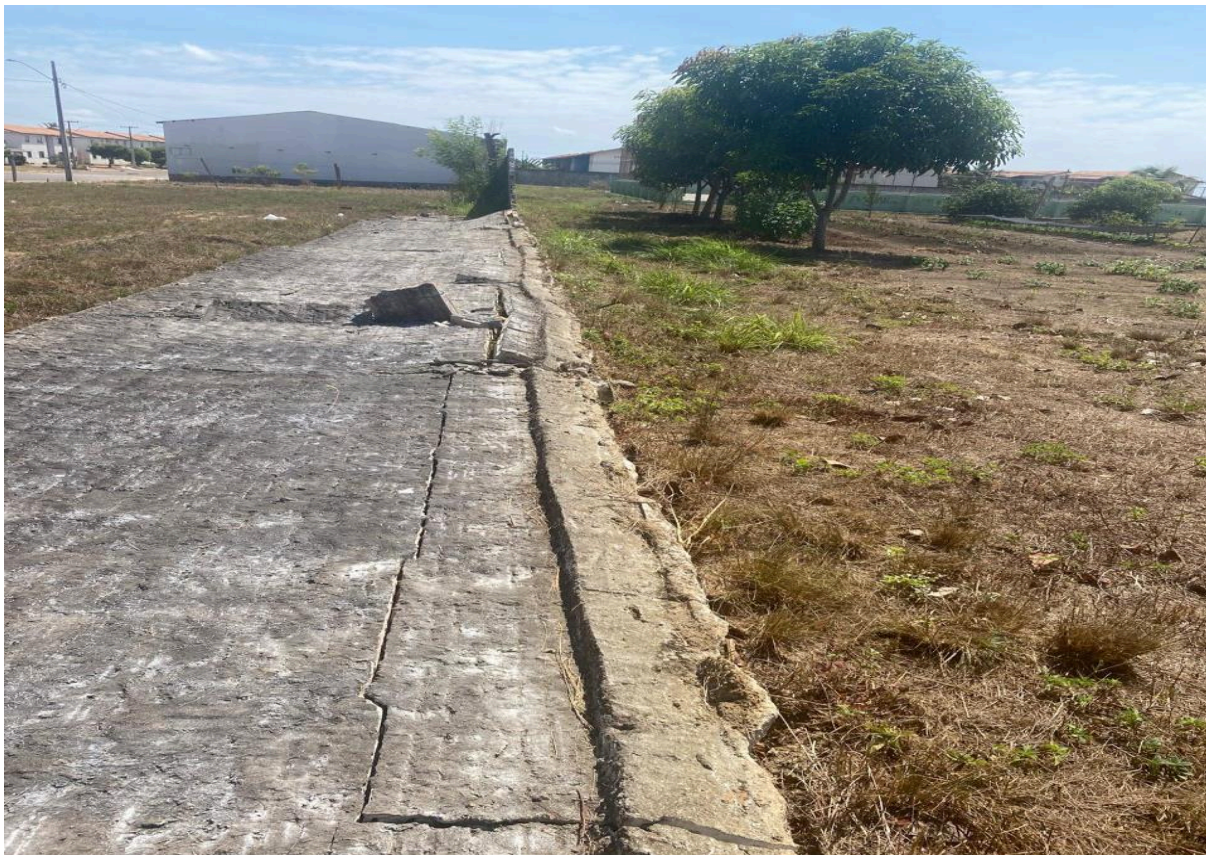
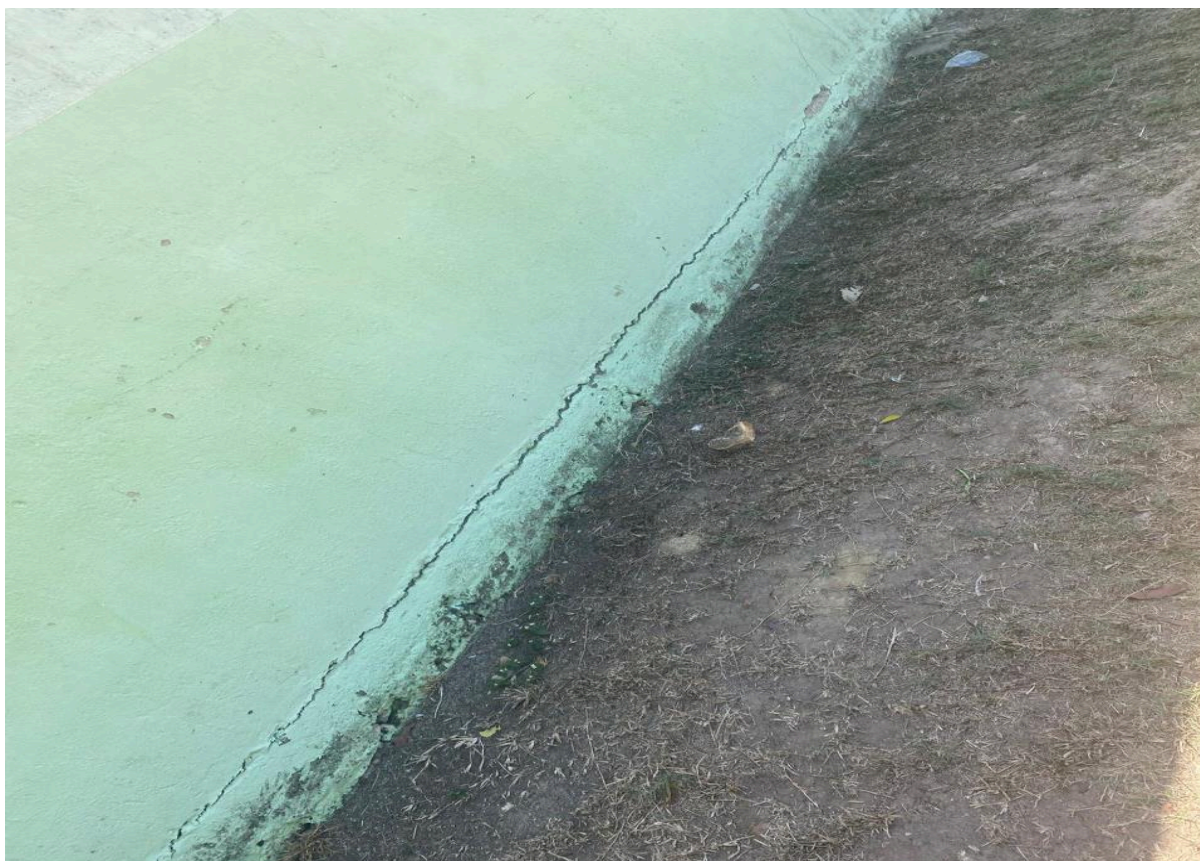
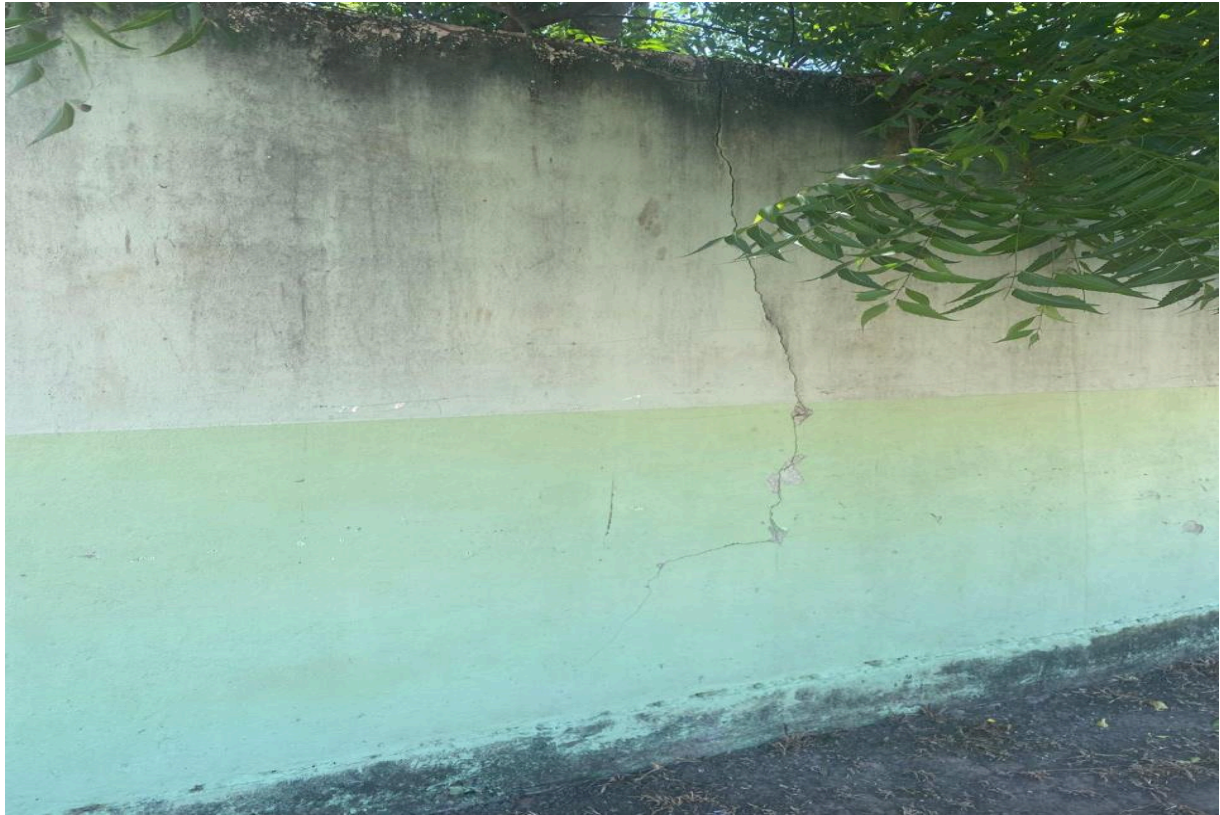
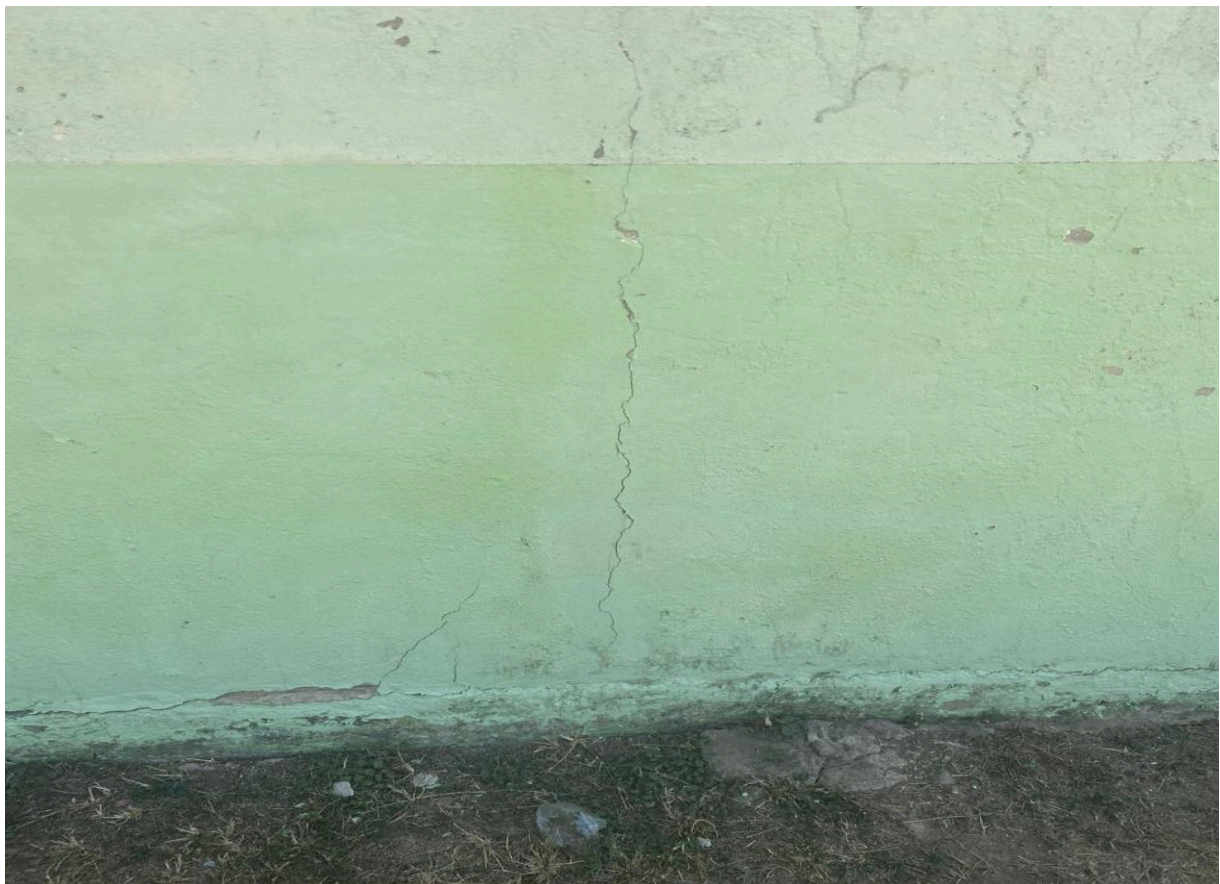
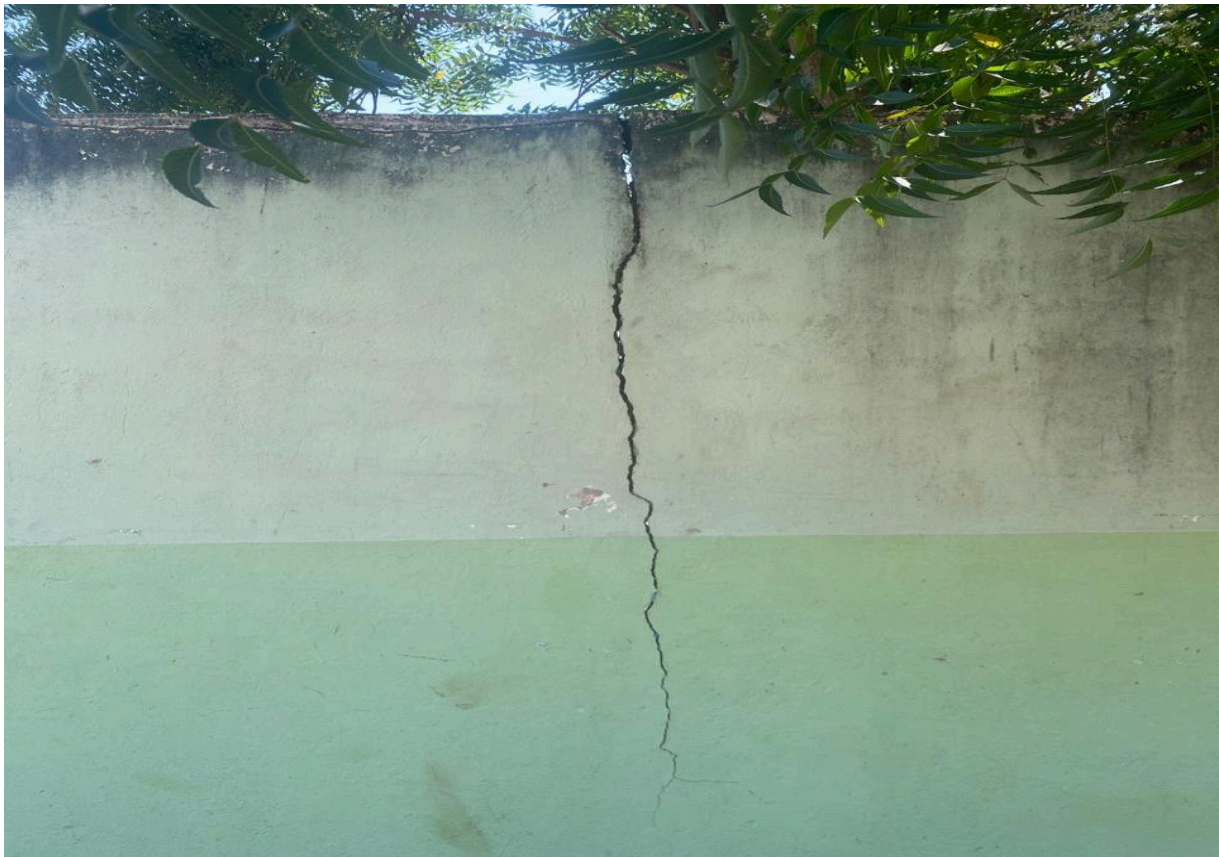
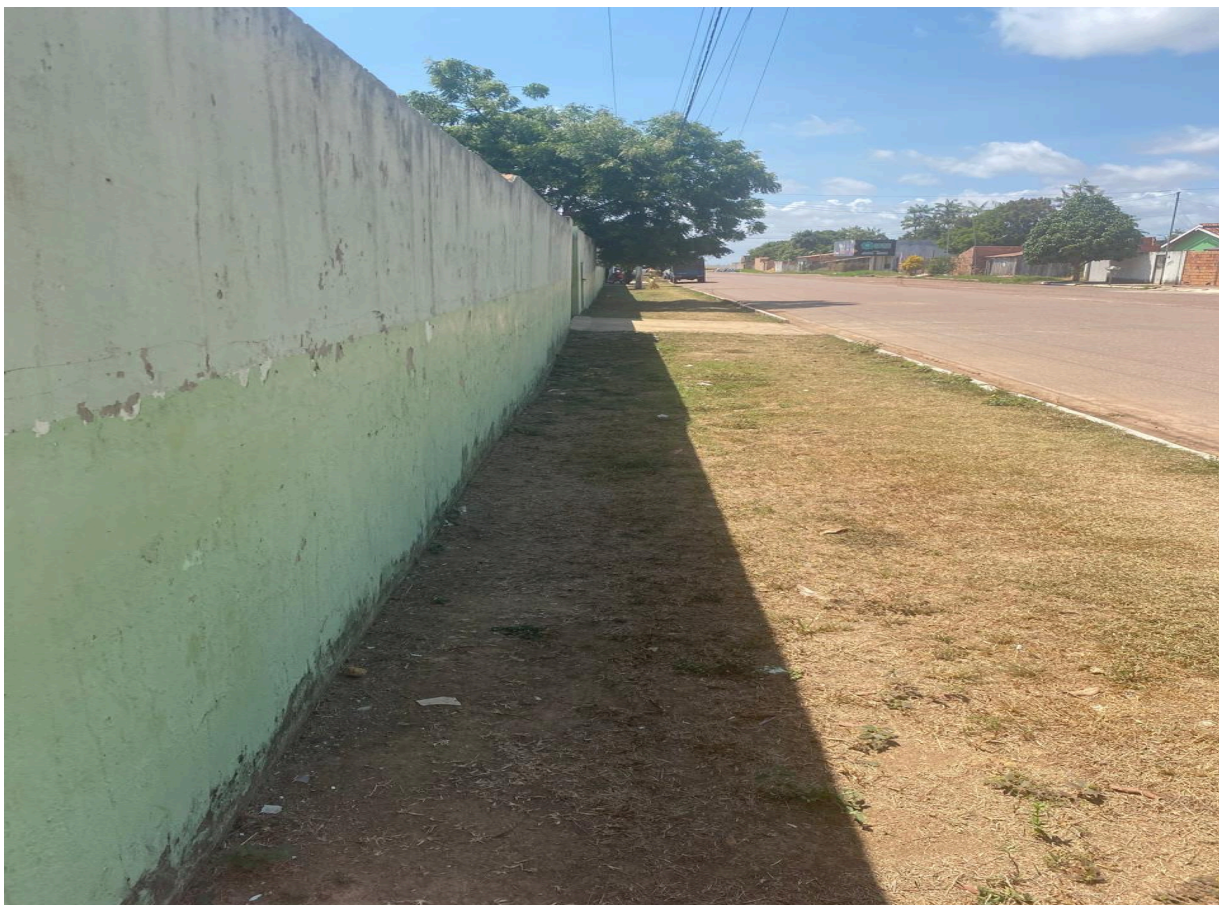
Através de levantamento e inspeção técnica realizada pelos técnicos do Setor de Engenharia da Secretaria Municipal de Infraestrutura do Município de Paragominas - SEMINFRA, na Escola Municipal de Ensino Fundamental e Infantil Edina de Aquino Gomes, ficou constatado o desabamento do muro de fechamento lateral dessa unidade de ensino, precisando urgente de sua reconstrução, pois o problema ocorrido foi ocasionado devido às fortes chuvas anuais que assolaram o Município de Paragominas no período do inverno amazônico, com chuvas torrenciais, que provocaram fuga de material arenoso existente na parte interna e externa do muro, deixando o mesmo desprotegido, como também, com a queda do muro ficou constatado o abalo nas bases estruturais de parte do muro frontal de fechamento.

Em seguida, procedeu-se a inspeção visual da estrutura na parte do muro frontal, em que foram avaliadas as características da estrutura e identificadas a presença de manifestações patológicas, tais como, fissuras, trincas e rachaduras, informando que necessita a construção de uma calçada, que protegeria parte do muro frontal de fechamento, evitaria o acúmulo de águas pluviais

Vale ressaltar que se tem urgência na execução dessa obra, pois poderá ocasionar sérios problemas, pois o muro existente está colapsando inicialmente ao lado de uma árvore que serve de abrigo para os alunos que aguardam o horário de entrada na Escola.

Para constatação das condições em que se encontra hoje o muro frontal da unidade escolar, abaixo apresentamos o relatório fotográfico:

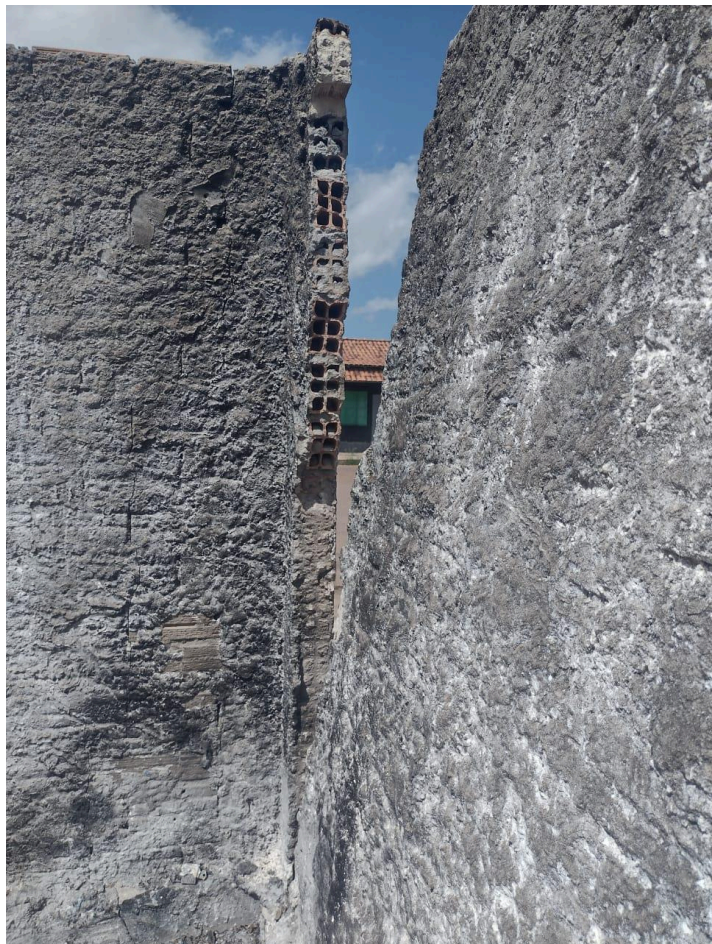
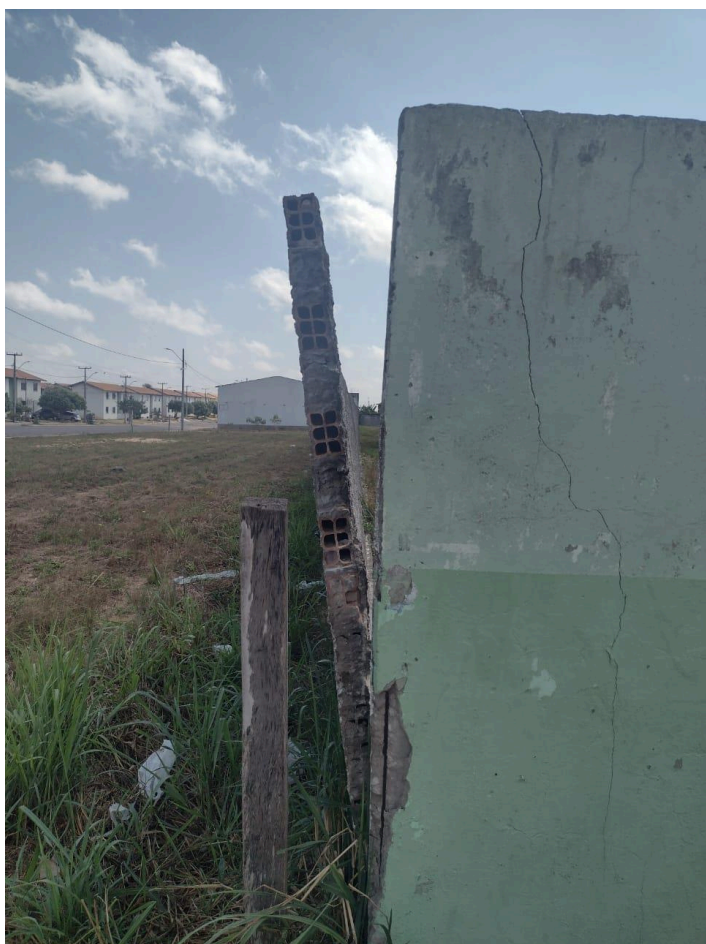
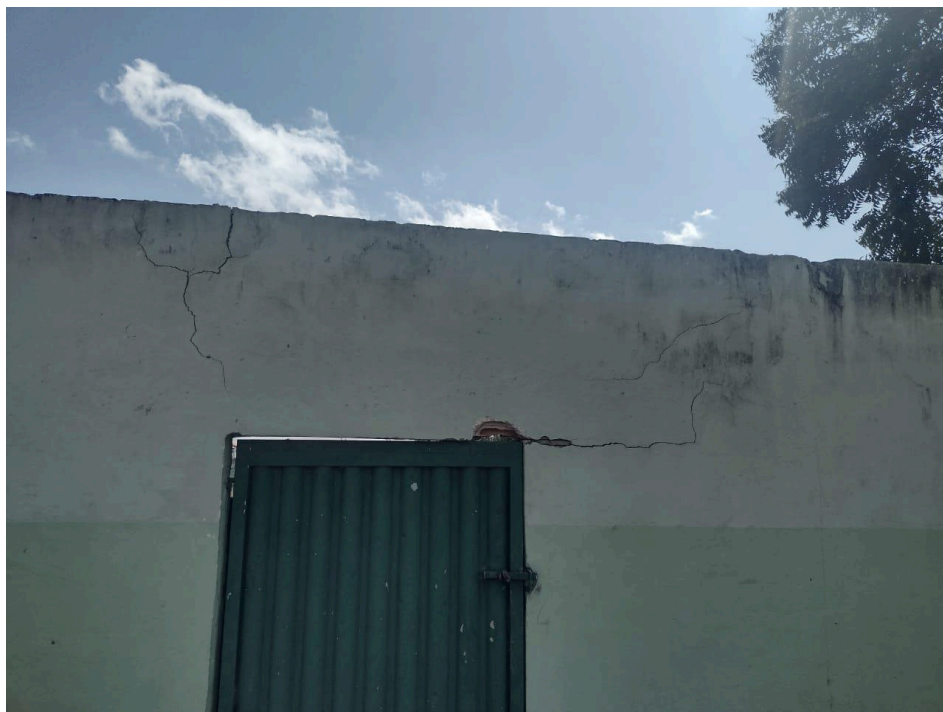
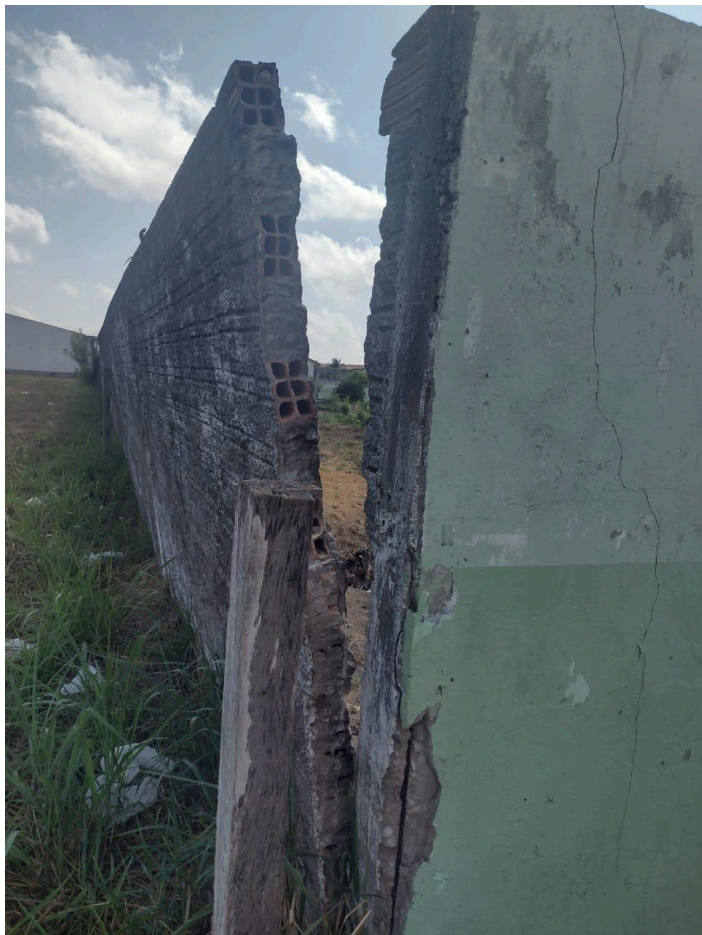
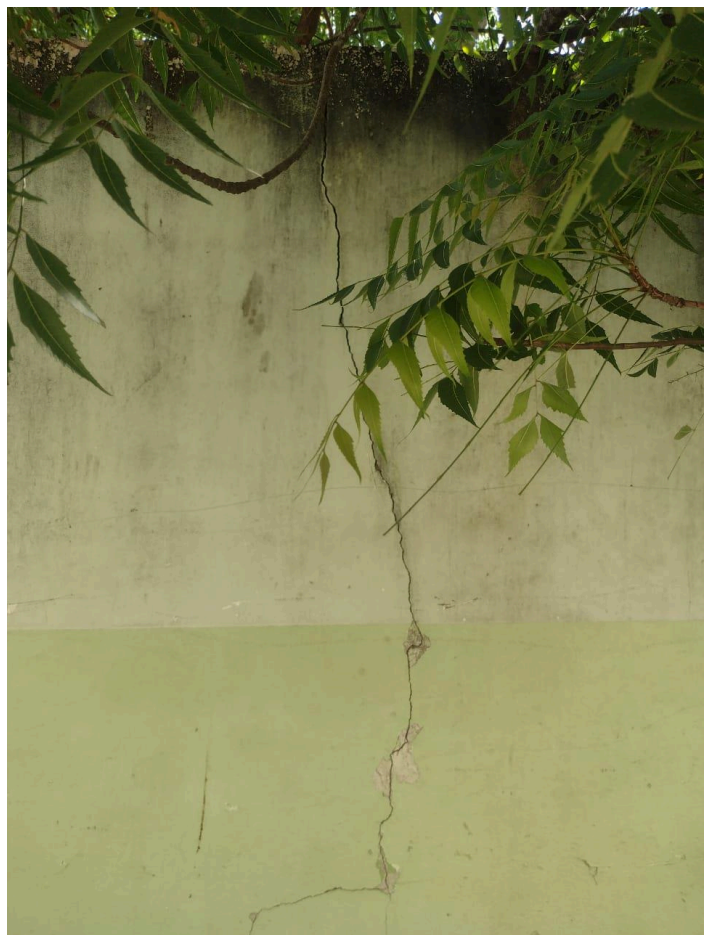
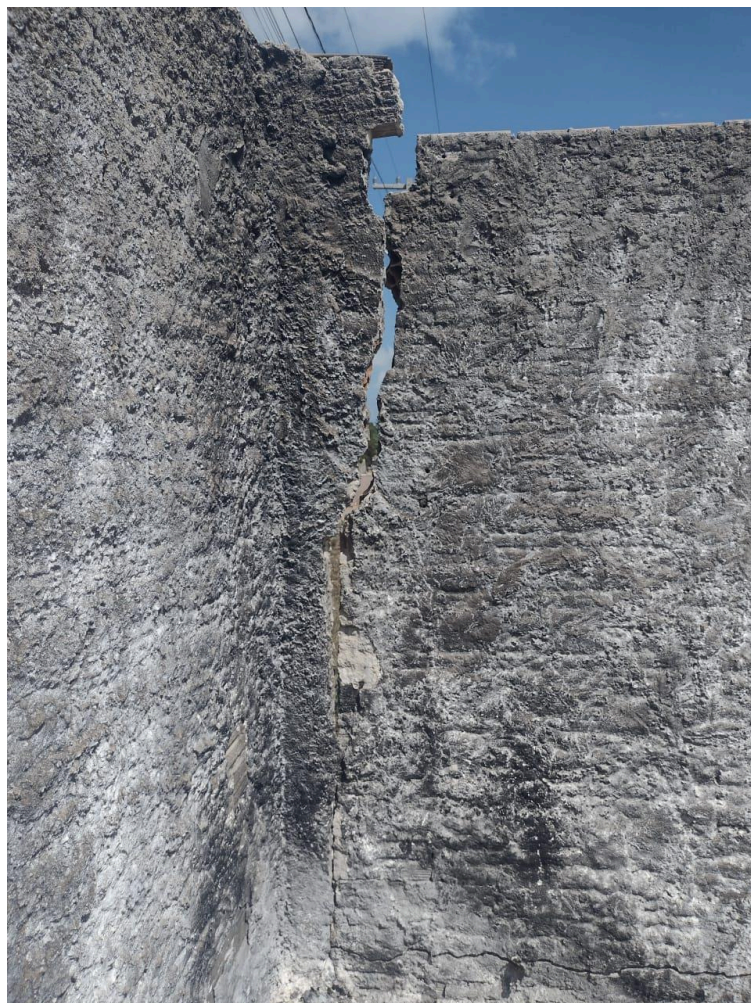
Estamos encaminhando a este departamento Ofício e imagens do muro lateral.

Considerando que o muro lateral da Escola Edna de Aquino Gomes sofreu grandes avarias na sua estrutura. O muro sofreu rompimento na fundação e nas colunas de concreto, cerca de 50M do muro tombou em 90º graus, o que deixa evidente um risco para a vida de crianças e adultos que encoste e trafegue na lateral da escola.

Considerando que a equipe técnica dos pequenos reparos do almoxarifado central S.r. Alan e S.r. André veio a unidade escolar hoje e realizou a vistoria das condições do muro, orientou que fosse encaminhado documento ao gabinete da Secretaria de Educação de Paragominas solicitando a reconstrução de 50m de muro da nossa unidade escolar.
