ESTUDOS GEOTÉCNICOS PRELIMINARES

AVALIAÇÃO TÉCNICA DE RESISTENCIA DE SOLO

Reforma de E.E.I.F. Antônio Martins Almeida

Quixadá/CE

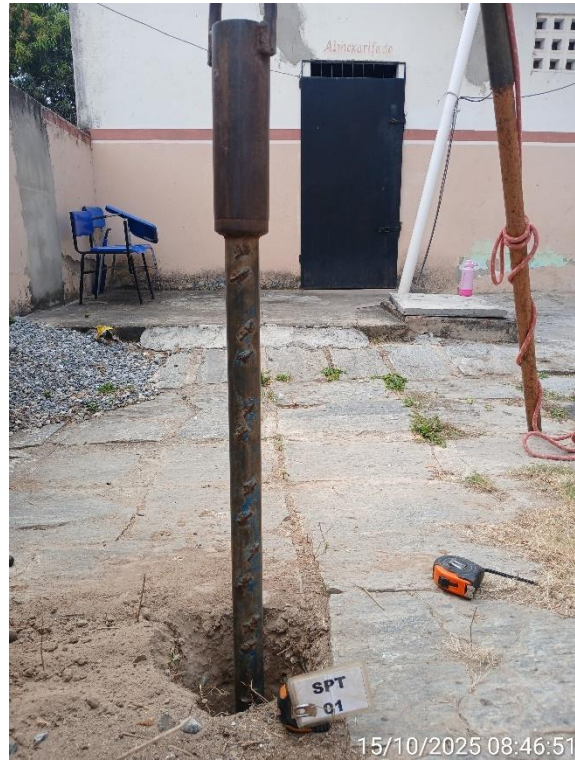
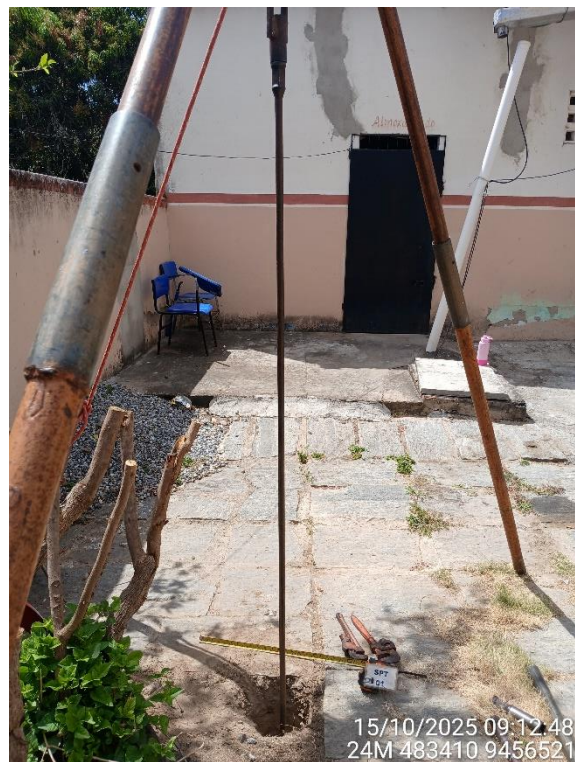
Fotos 01 e 02 – Desenvolvimento de ensaio em SP 01.

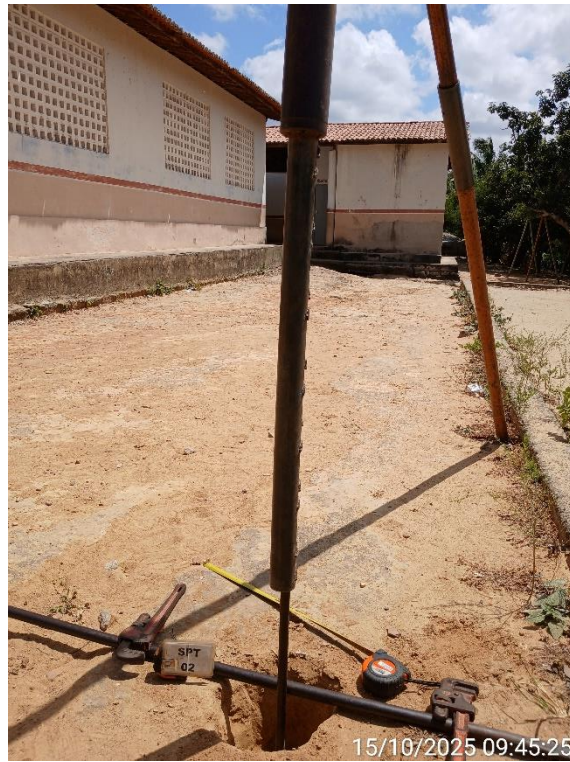
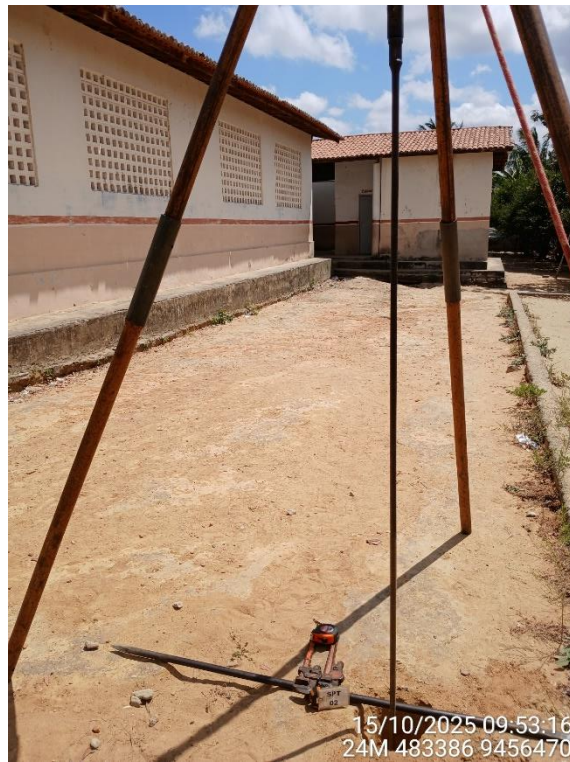
Fotos 03 e 04 – Desenvolvimento de ensaio em SP 02.

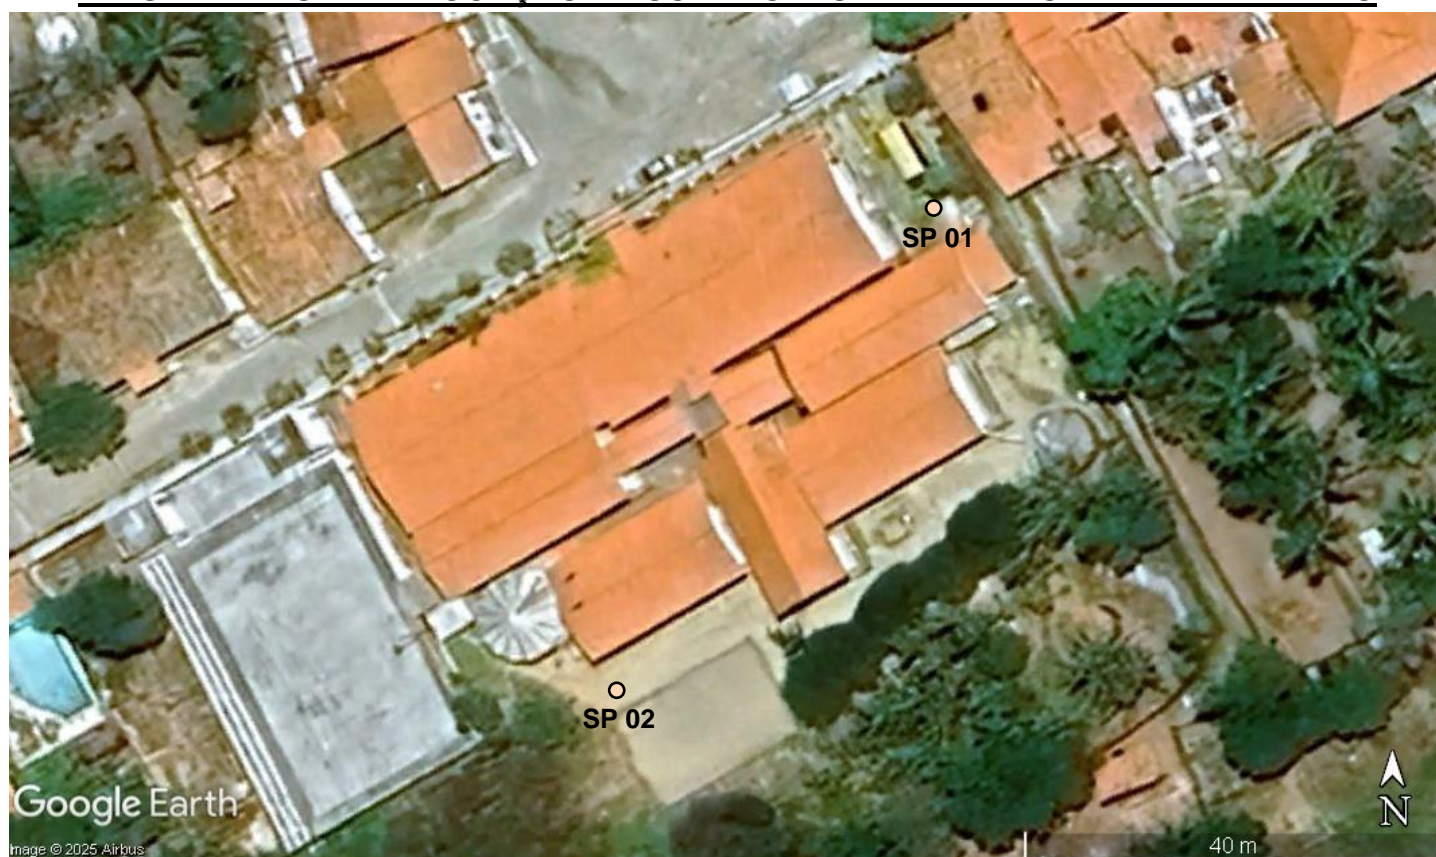
IMAGEM VIRTUAL DE LOCAÇÃO DE SONDAgens NA ÁREA DO EMPREENDIMENTO
