**LAUDO TÉCNICO DE VISTORIA  
CONSTRUÇÃO DE QUADRA ESCOLAR COBERTA COM VESTIÁRIO, PADRÃO  
FNDE NO MUNICÍPIO DE GENERAL SAMPAIO/CE  
OBRA INACABADA (ID SIMEC: 1001508)**

Data da vistoria: 28/08/2023

**(1001508) PAC 2 - Construção de Quadra Escolar Coberta 001/2013 - General Sampaio/CE**

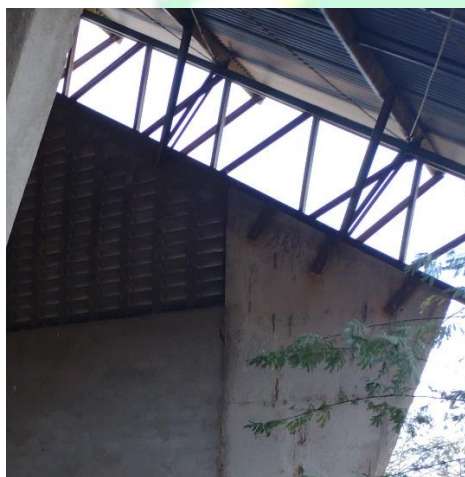
As fixações executadas entre os pilares trapezoidais e a cobertura metálica estão divergentes dos projetos estruturais (Figura 25 e Figura 26). Porém, as modificações já foram sinalizadas, apresentadas e aprovadas nas documentações inseridas na inconformidade 448953.

**Figura 25 - Fixação metálica entre os pilares trapezoidais e a cobertura metálica;**

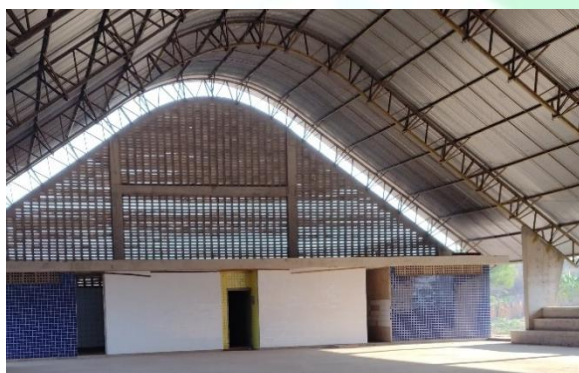
A abertura para instalação das bandeiras de madeira acima das portas está correta, entretanto, visto que as esquadrias ainda não foram iniciadas e as bandeiras com as portas são uma peça única, as mesmas ainda não foram instaladas conforme podemos ver abaixo. (Figura 43 e Figura 44)

Figura 43 – Abertura para instalação das bandeiras de madeira acima das portas de acesso aos vestiários executada e aguardando esquadria;

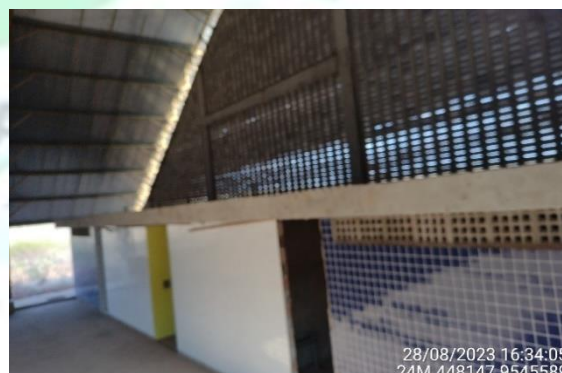
Figura 44 – Abertura para instalação das bandeiras de madeira acima das portas de acesso aos vestiários executada e aguardando esquadria;

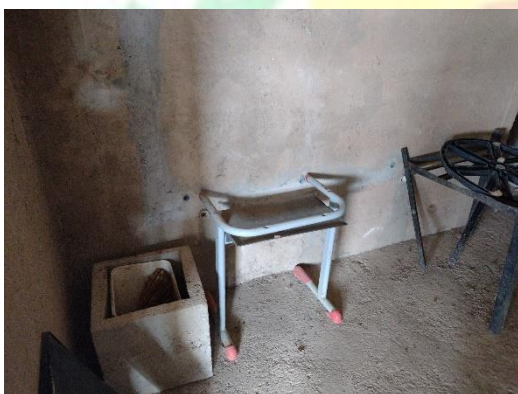
6.9.1.1 Foram executados serviços de chapisco e reboco nas paredes e tetos da obra os quais se encontram executadas conforme projetados e em boas condições (Figura 45, Figura 46, Figura 47 e Figura 48);

Figura 45 – Paredes já chapiscadas e rebocadas;
